# 尖峰加热器失效原因分析

**摘要** 石景山热电厂 3 号机尖峰加热器（以下简称尖加）为瑞士 ABB 公司（原 BBC 公司）制造。管芯采用 X10CrNiTi189（相当于中国 0Cr18Ni11Ti）， $\Phi 22 \times 0.8\text{mm}$  有缝管。该加热器使用 4 年后因突发大面积泄漏而报废，造成巨大经济损失，并险些影响北京市西部地区 97 年度冬季供热。事故发生后，通过对设备状况、运行工况、热力系统等多方面的调查，并对管材理化指标、损伤宏观特征、裂纹形态、管壁沉积物等方面进行分析，认为尖加管芯上的主要缺陷为应力腐蚀裂纹、点蚀和缝隙腐蚀，其损伤机理是应力腐蚀，失效的主要原因是选材不当。另外，热网系统存在着促进应力腐蚀发生的条件，水质未达到设计标准均是促进失效的重要因素。漏汽促使 3 号机 2 号尖加提前损坏。

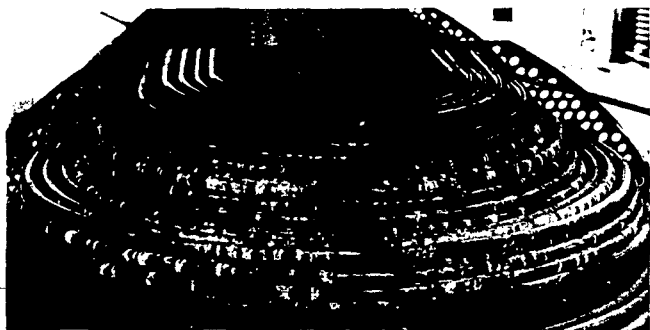
图 2 切去 2 至 5 层 U 型管后看到的泄漏情况

U 型管及直管段上有腐蚀渗漏现象, 见图 2、3。

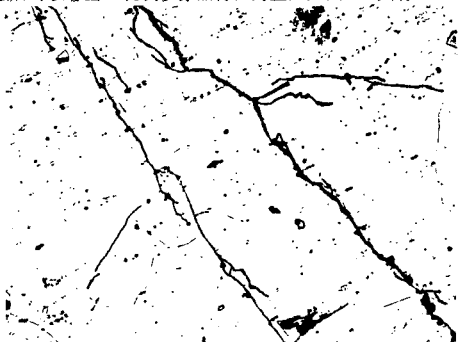
取有裂纹的管段沿横截面切开，观察裂纹形态。裂纹末端较尖，呈树枝状，一些裂纹内有腐蚀产物。浸蚀后可以看出，裂纹以穿晶特征为主，见图 6，具有应力腐蚀特征。

图 6  
裂纹尖端以穿晶  
特征为主

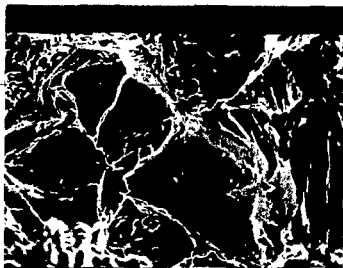
用扫描电镜观察裂纹形态，在较早开裂的断口上有明显的泥状花样，这是表面的腐蚀产物不规则开裂所致。在腐蚀产物较少的断口上，可看出脆性断裂特征。将断口清洗后再次用扫描电镜观察，可看到明显的台阶、扇形花样和穿晶脆断，见图 7。这些断口特征均是应力腐蚀开裂时所常见的。

图 7 断口上的穿晶脆断花样
