首钢氧气厂三万立方米制氧机组空压机 振动诊断与分析

宫能春

摘要:我们利用旋转机械状态监测与故障诊断系统,对我公司制氧机组空压机的振动故障进行了监测诊断,为机组检修提供了指导,并为保证机组检修后尽快投入运行发挥了重要作用。此次实践表明,对高速转子应进行高速动平衡,特别是对于运行在二阶临界转速之上的转子,需进行一阶和二阶模态动平衡。

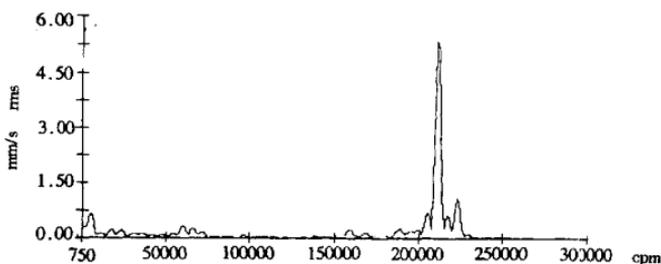
图 2 增速机测点⑤H 谱图

(1)从图 2 可以看出,增速机测点⑤振动值较大,21 日测得为 6.7mm/s。在 21 万转频率点上有一强烈振动分量,振动值达 5.5mm/s,该频率对应增速机啮合频率,可见增速机齿轮啮合状况不好。

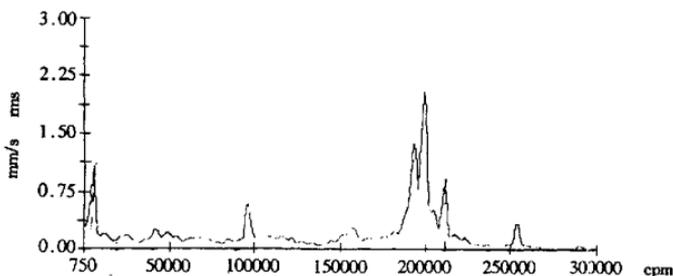
图 3 空压机测点⑦H 谱图

(2)从图 3 可以看出,在 0.6、9、16、20、21 和 25 万转等频率附近存在振动峰值。不难判断,0.6 万转频率处振动是转子的基频振动,是由转子本身不平衡引起。21 万转频率处的振动,如前所述,是由增速机齿轮啮合状况不良所引起的。但是,对其中 9、16、20、25 万转附近存在的振动,由于当时对空压机内部转子结构不清楚,难以做出准确判断。但我们推测,这些频率成分可能与转子上离心叶轮的流道数、轴流的动叶片存在关系,也就是说与叶片有关。

从测点⑦的谱图还可以看出,在所采集的频率域内有许多低平的谐波分量出现,我们认为这与转子上的叶轮、叶片存在受力不均(如碰摩)有关。

为了彻底解决三万立方米制氧空压机长期以来存在的隐患,对空压机进行揭盖检查和更换轴流叶片。今年元月13日停机开盖后发现,轴流叶片磨损严重,有裂纹,且一级叶片有刮蹭痕迹,图3谱图中出现的许多连续低平谐波分量,正是碰摩这一故障的特征频谱。换叶片后,这些低平谐波分量基本消失,如图4所示。

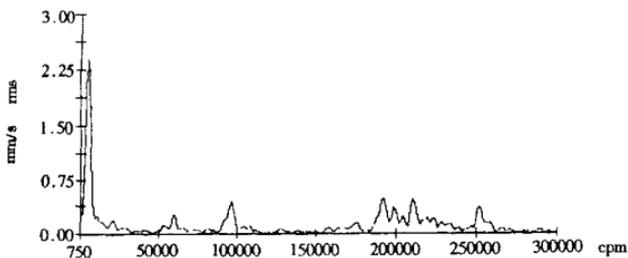
图4 空压机检修后正常运行时测点⑦H谱图

经检查,轴流一级叶片数为26,二、三、四级均为33,五、六级均为42。经计算,乘上转子转速后,其对应的频率分别为15.7万转、19.9万转和25.4万转,和图3中16万转、20万转、25万转频率相吻合。这说明,转子受到了叶片数乘以转速关系的气流脉动力。检修时发现,轴流各级叶片磨损严重,这正是引起气流脉动的原因。这证明了,检修前我们推测图3中16、20、25万转频率处的振动分量与转子叶片有关是正确的。关于这一点,也可对空压机检修前后测得的谱图进行比较来验证。图4是空压机换轴流叶片后,元月28日测得的谱图。和图3比较后可以发现,检修后轴流各级对应的频率成分,即16、20、25万转虽然存在,但其对应的振动峰值较检修前明显减小。相反,离心段叶轮未作更换,其对应的振动峰值,即9万转频率处的振动分量检修前后变化不大(离心各级叶片数不详,据推测,叶片数乘上转速后对应9万转)。

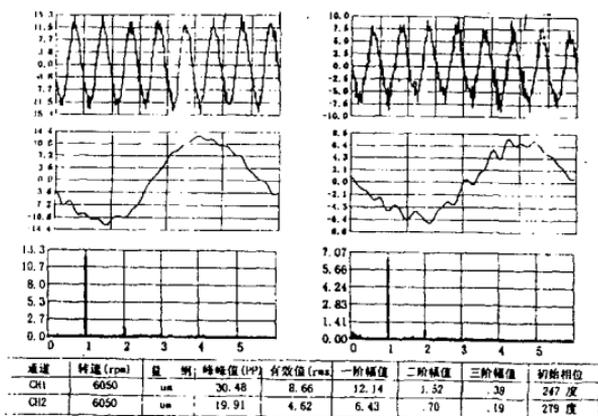
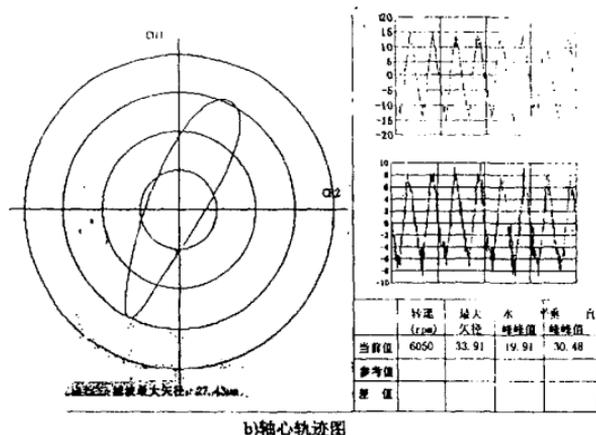
图 5 空压机测点⑦振动时域波形、频谱和轴心轨迹

元月12日空压机停机开始检修。转子轴流段换叶片后做离线动平衡,元月17日晚回装完毕试车,当达到工作转速6050r/min时,轴振动严重,吸气端(轴流侧)为75 μ m,出气端(离心侧)为115 μ m,超出了报警停车值。

(1)从图5a所示的空压机振动时域波形基本为一正弦波和频谱图基频分量占主导,以及图5b所示的轴心轨迹基本为一椭圆来看,可以判断,导致空压机振动大的主要原因是转子存在不平衡故障。

根据上述分析,我们提出将转转换叶片后做离线平衡时所加的配重块去掉一些,可使空压机振动下降的处理方案。为保证不延误检修计划,动平衡在现场进行。经对转子实施现场动平衡,基本上达到了预期效果。轴流、离心侧轴振分别由 $75\mu\text{m}$ 、 $115\mu\text{m}$ 下降到 $37\mu\text{m}$ 、 $42\mu\text{m}$ 。

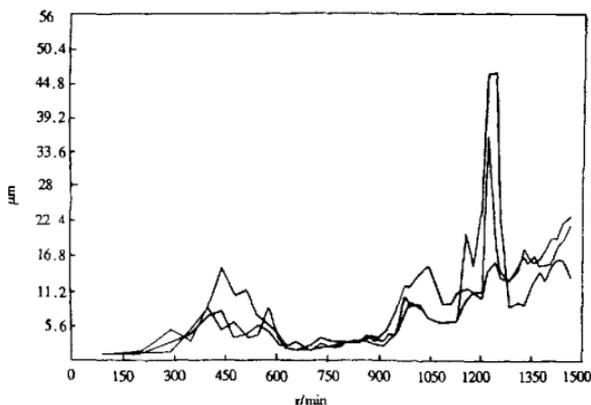
图6 空压机增速波德图(⑦H、⑦V、⑥H)

(2) 由于条件所限, 转子离线动平衡最高转速只做到了 3600r/min, 未达到工作转速 6050r/min, 这正是问题所在。图 6 是空压机的增速过程 Bode 图, 从图中可以看出, 转子的一阶临界转速 n_{c1} 大约为 1700r/min, 二阶临界转速 n_{c2} 大约为 4900r/min。通常认为, 当工作转速 $n \geq 0.7n_{c1}$ 时, 转子为柔性转子。很显然, 该空压机转子为一柔性转子。

由于离线平衡时的最高转速为 3600r/min, 故只平衡了转子的一阶模态, 而转子工作转速超过了转子的二阶临界转速 n_{c2} , 因此, 必须对转子的二阶模态进行平衡, 否则, 难以保证转子在工作转速平稳运行。从图 6 可以看出, 转子在 3600r/min 之内振动不大, 但在二阶临界转速处以及越过二阶临界后, 振动很大。这说明, 二阶模态不平衡是引起转子剧烈振动的主要原因。
