# 首钢氧气厂三万立米制氧机线空压机振动诊断与分析

宫能春

(首钢总公司机动部, 北京, 100041)

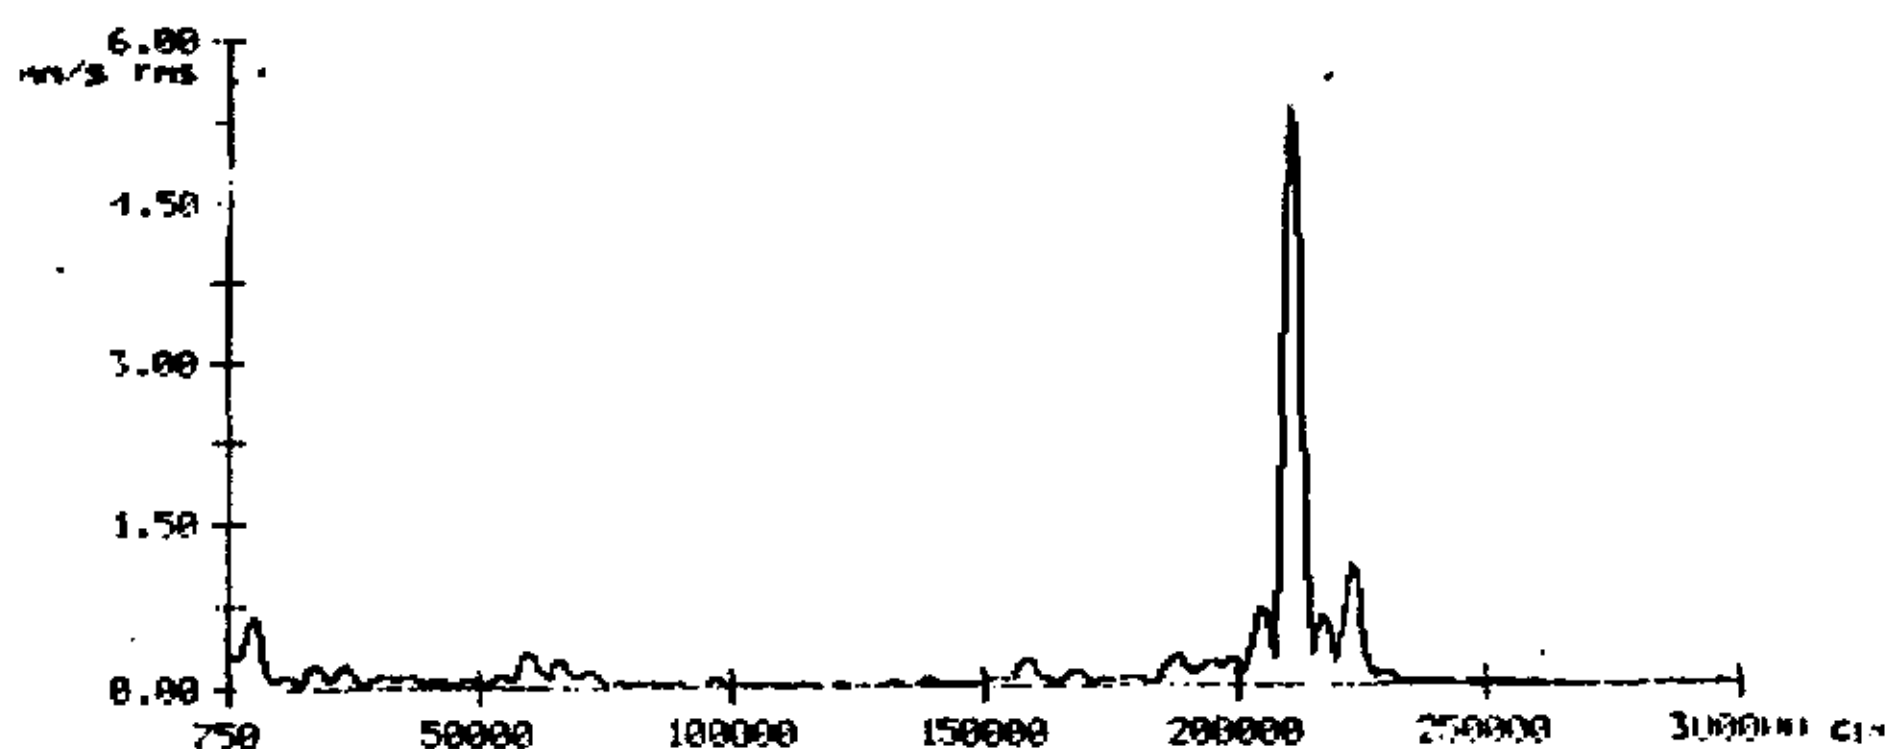
图 2 增速机测点⑤H 谱图

(1) 从图 2 可以看出, 增速机测点⑤振动值较大, 21 日测得为  $6.7\text{mm/s}$ 。在 21 万转频率点上有一强烈振动分量, 振动值达  $5.5\text{mm/s}$ , 该频率对应增速机啮频率, 可见增速机

齿轮啮合状况不好。

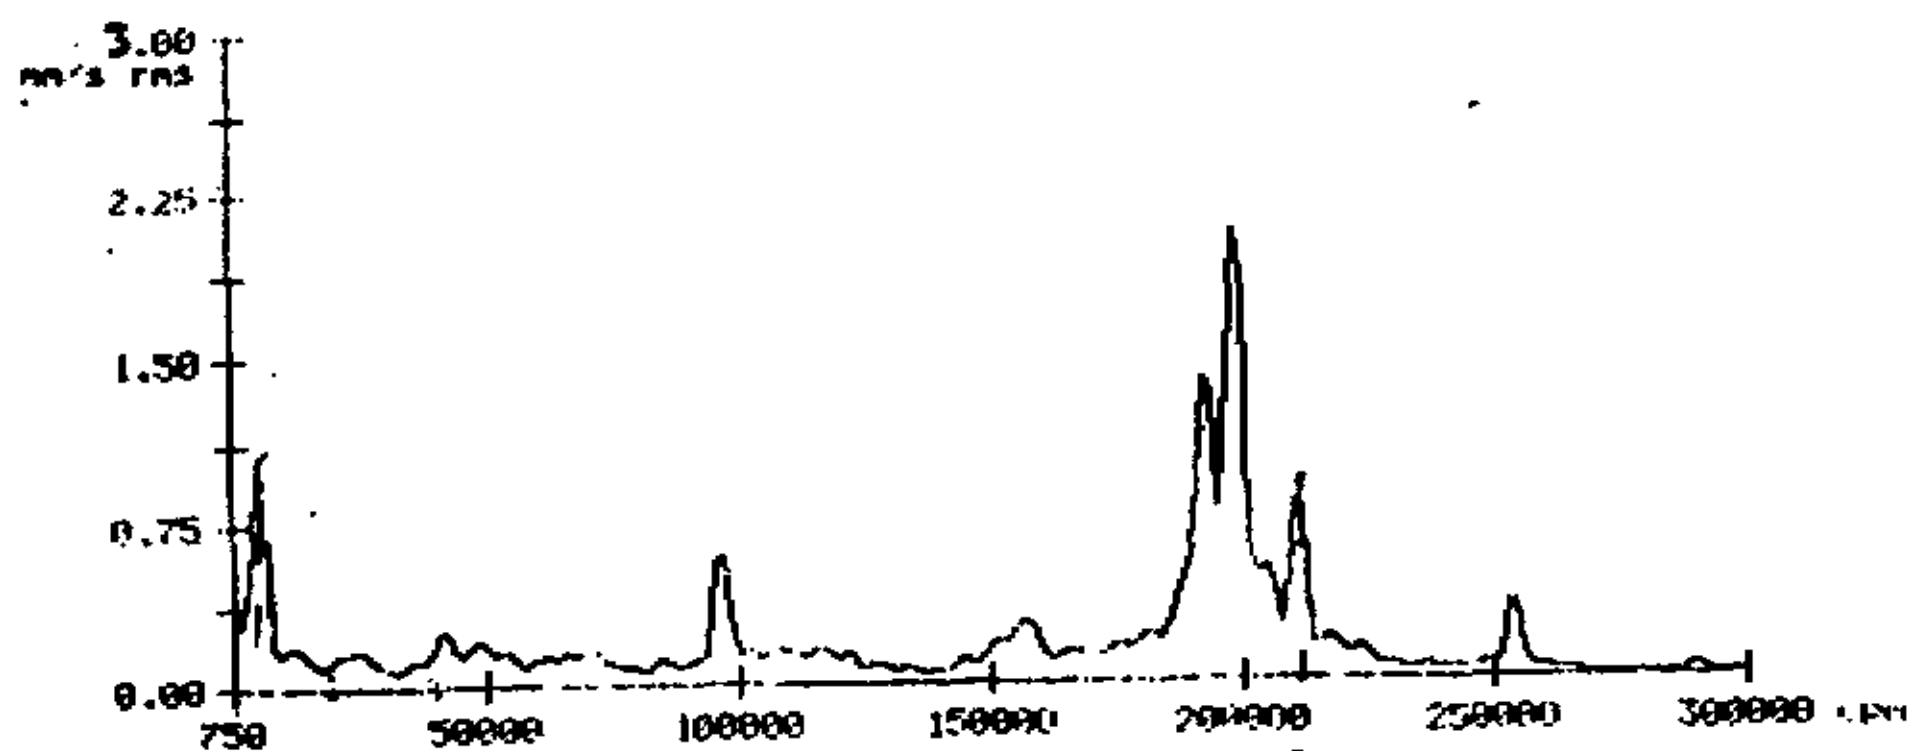
图 3 增速机测点⑦H 谱图

(2) 从图 3 可以看出, 在 0.6、9、16、20、21 和 25 万转等频率附近存在振动峰值。不难判断, 0.6 万转频率处振动是转子的基频振动, 是由转子本身不平衡引起。21 万转频率处的振动, 如前所述, 是由增速机齿轮啮合状况不良所引起的。但是, 对其中 9、16、20、25 万转附近存在的振动, 由于当时对空压机内部转子结构不清楚, 难以做出准确判断。但我们推测, 这些频率成分可能与转子上离心叶轮的流道数、轴流的动叶片数存在关系, 也就是说与叶片有关。

从测点⑦的谱图还可以看出, 在所采集的频率域内有许多低平的谐波分量出现, 我们认为这与转子上的叶轮、叶片存在受力不均(如碰摩)有关。

为了彻底解决三万制氧空压机长期以来存在的隐患, 公司安排时间对空压机进行揭盖检查和更换轴流叶片。今年元月 13 日停机开盖后发现, 轴流叶片磨损严重, 有裂纹, 且一级叶片有刮蹭痕迹, 图 3 谱图中出现的许多连续低平谐波分量, 正是碰摩这一故障的特征频谱。换叶片后, 这些低平谐波分量基本消失, 如图 4 所示。

经检查, 轴流一级叶片数为 26, 二、三、四级均为 33, 五、六级均为 42。经计算, 乘上转了转速后, 其对应的频率分别为 15.7 万转、19.9 万转和 25.4 万转, 和图 3 中 16 万转、20 万转、25 万转频率相吻合。这说明, 转子受到了叶片数乘以转速关系的气流脉动力。检修时发现, 轴流各级叶片磨损严重, 这正是引起气流脉动的原因。这证明了, 检修前我们推测图 3 中 16、20、25 万转频率处的振动分量与转子叶片有关是正确的。关于这一点, 也可对空压机检修前后测得的谱图进行比较来验证。图 4 是空压机换轴流叶片后, 元月 28 日测得的谱图。和图 3 比较后可以发现, 检修后轴流各级对应的频率成分, 即 16、20、25 万转虽然存在, 但其对应的振动峰值较检修前明显减小。相反, 离心段叶轮未作更换, 其对应的振动峰值, 即 9 万转频率处的振动分量检修前后变化不大(离心各级叶片数不详, 据推测, 叶片数乘上转速后对应 9 万转)。

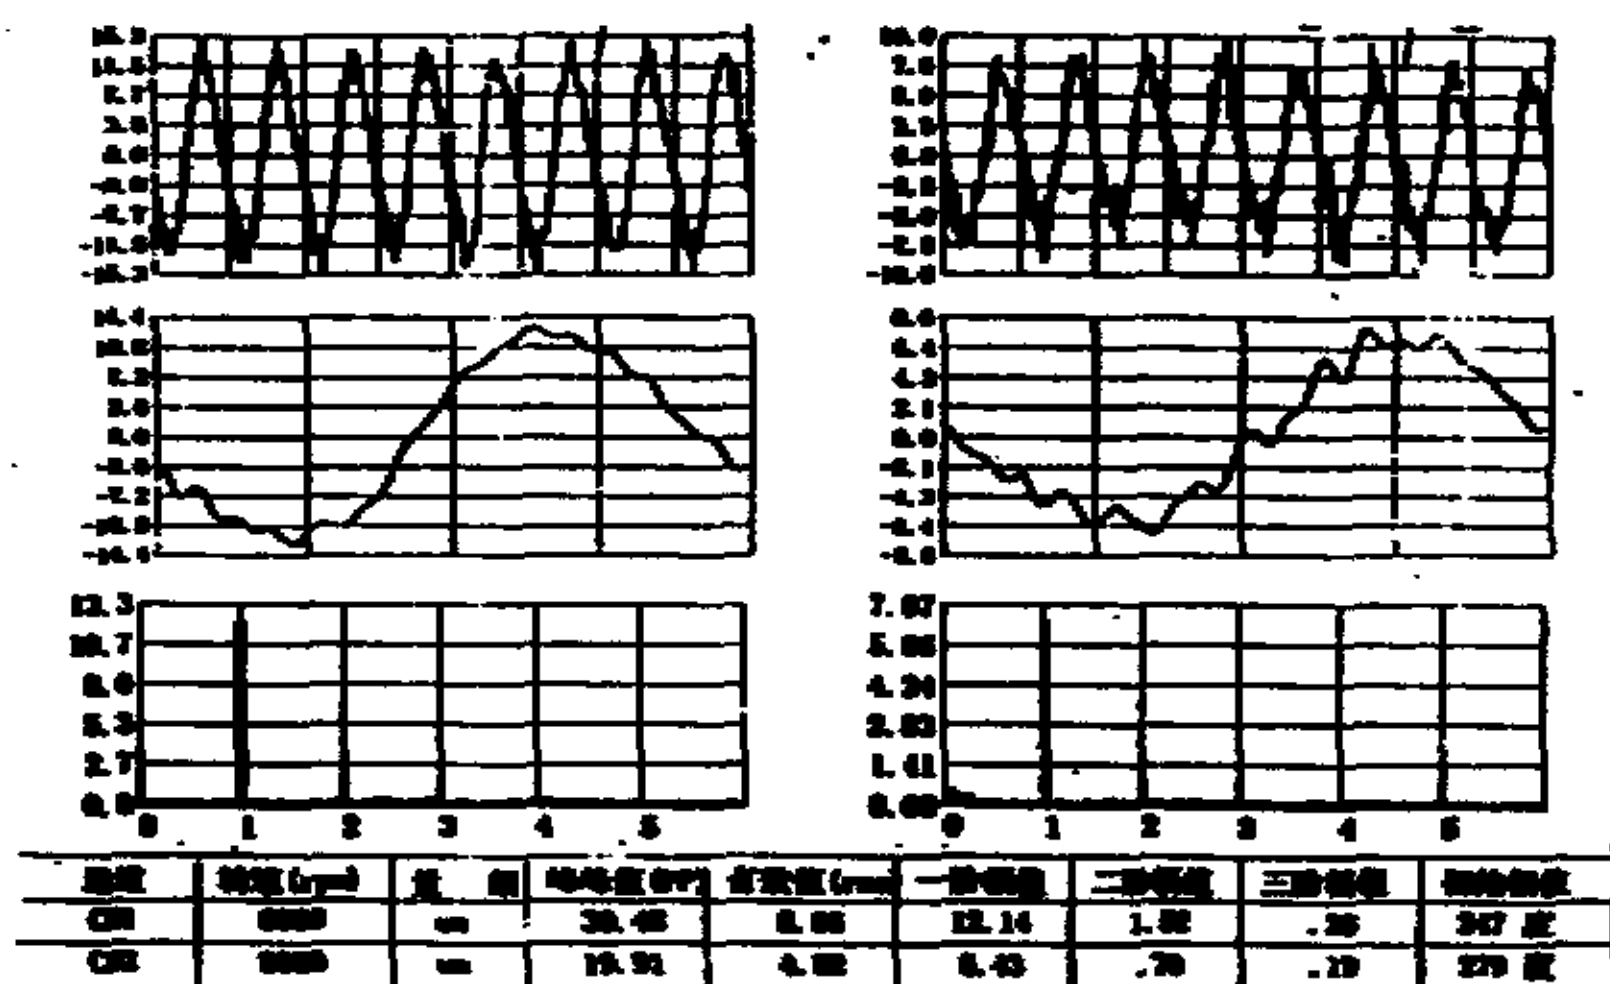
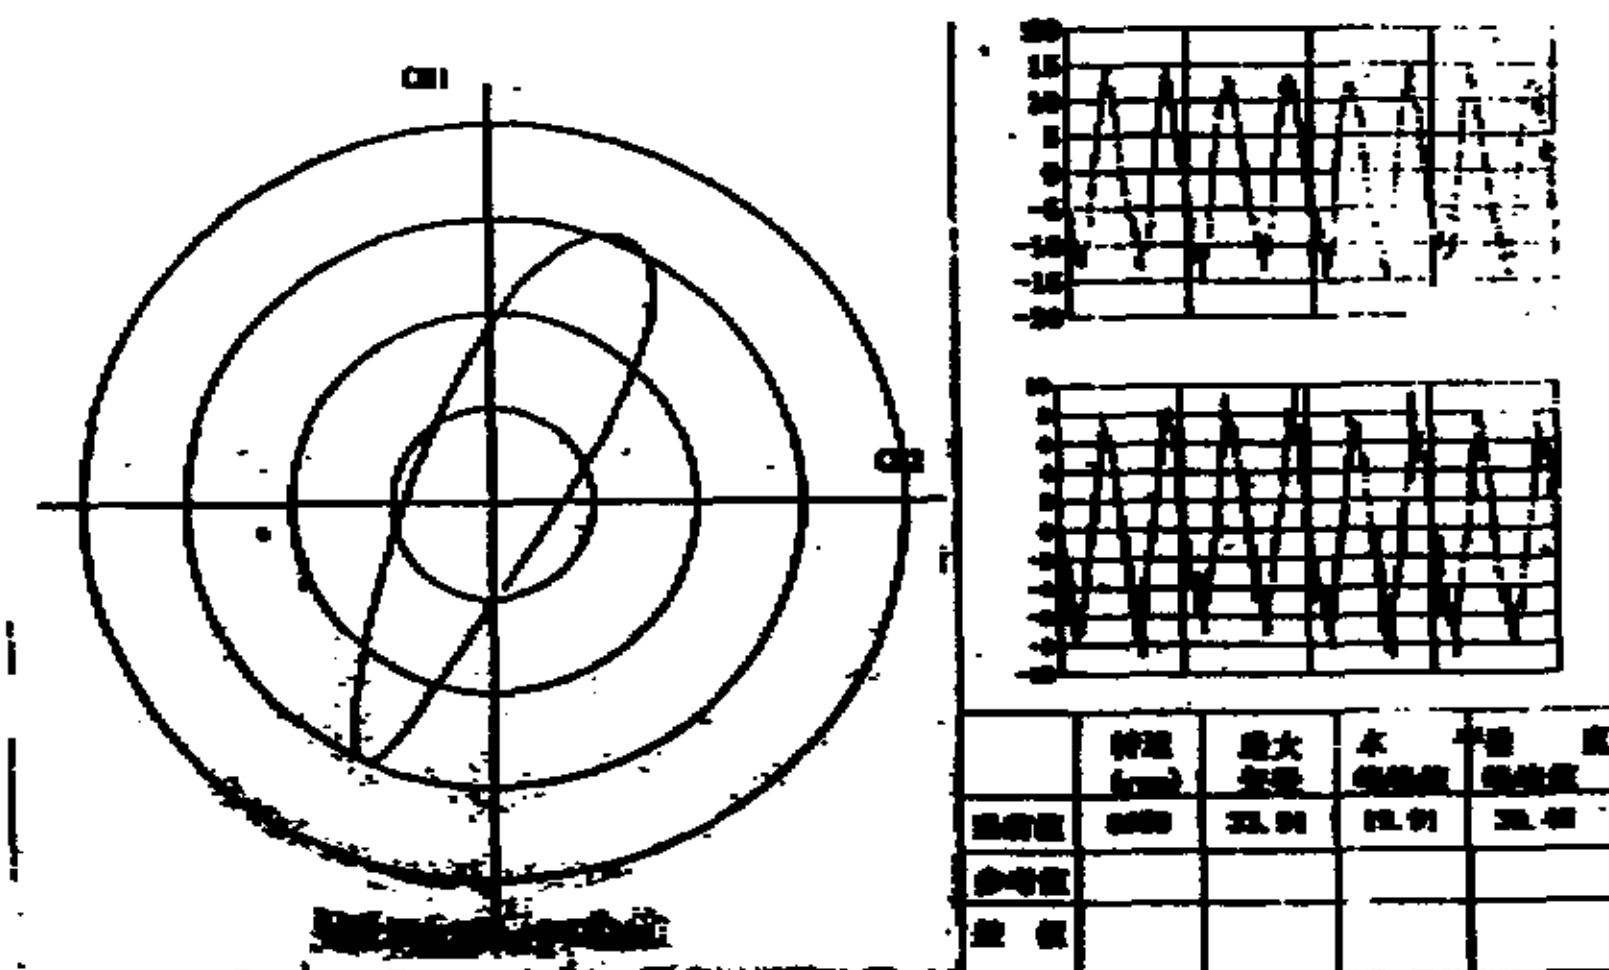
图 5 空压机测点⑦振动时域波形、频谱和轴心轨迹

(1) 从图 5—a) 所示的空压机振动时域波形基本为一正弦波和频谱图基频分量占主导，以及图 5—b) 所示的轴心轨迹基本为一椭圆来看，可以判断，导致空压机振动大的主要原因是转子存在不平衡故障。

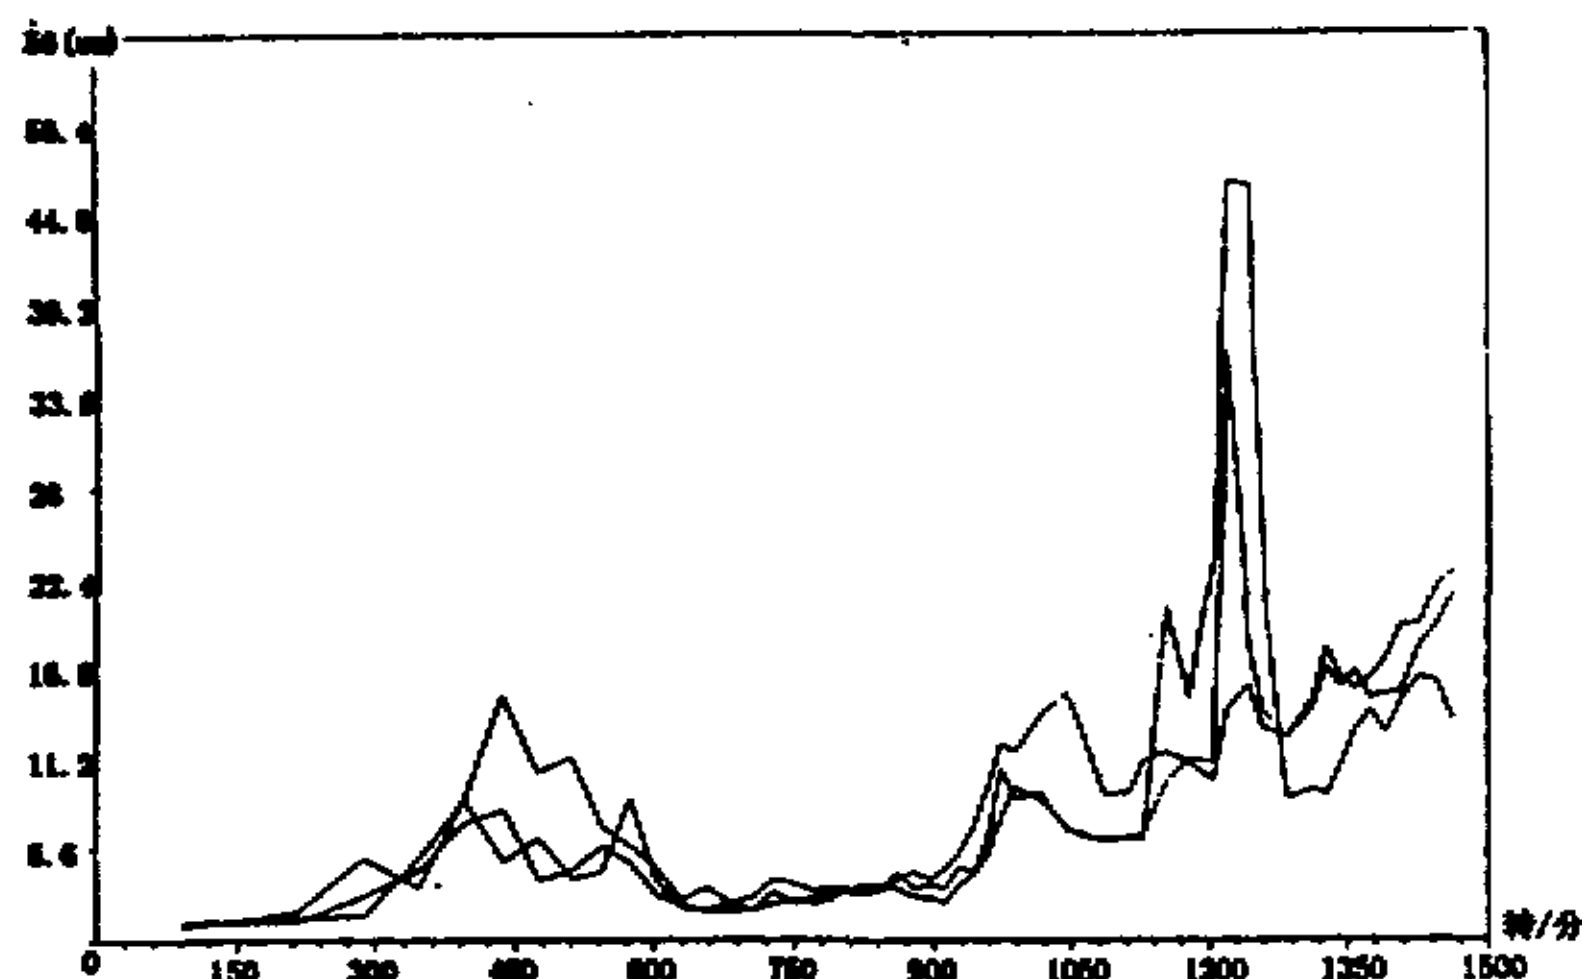
图 6 空压机增速波德图 (⑦H、⑦V、⑧H)

(2) 由于条件所限, 转子离线动平衡最高转速只做到了 3600r/min, 未达到工作转速 6050r/min, 这正是问题的症结所在。图 6 是空压机的增速过程 Bode 图, 从图中可以看出, 转子的一阶临界转速  $n_{c1}$  大约为 1700r/min, 二阶临界转速  $n_{c2}$  大约为 4900r/min。通常认为, 当工作转速  $n \geq 0.7n_{c1}$  时, 转子为柔性转子。很显然, 该空压机转子为一柔性转子。

由于离线平衡时的最高转速为 3600r/min, 故只平衡了转子的一阶模态, 而转子工作转速超过了转子的二阶临界转速  $n_{c2}$ , 因此, 必须对转子的二阶模态进行平衡。否则, 难以保证转子在工作转速平衡运行。从图 6 可以看出, 转子在 3600r/min 之内振动不大, 但在二阶临界转速处以及超过二阶临界后, 振动很大。这说明, 二阶模态不平衡是引起转子剧烈振动的主要原因。

根据上述分析, 我们提出将转子换叶片后做离线平衡时所加的配重块去掉一些, 可使空压机振动下降的处理方案。为保证不延误检修计划, 动平衡在现场进行。经对转子实施现场动平衡, 基本上达到了预期效果。轴流、离心侧轴振分别由 75、115 $\mu$ m 下降到 37、42 $\mu$ m。
