# 首钢 SGA3722 液力机械传动机构油温过高的故障原因及解决办法

**摘要:**针对首钢产 SGA3722 矿用汽车液力机械传动机构在使用过程中出现温度过高的故障,从使用环境、操作、修理等方面进行分析了故障产生原因,提出了问题整体处理方案,并对处理该故障的自制专用检修检测设备的具体做法进行了重点阐述。

马钢(集团)控股有限公司姑山矿业公司现有31台首钢 SGA3722 矿用汽车,承担运矿和剥离任务。露天面积4平方公里,开采深度-148 m,采场运输路弯道多,设计坡度为9%,有部分路段大于12%,矿用汽车长距离爬坡。2009年全年累计共大修142台液力机械传动机构,投入8台新总成,其中因液力传动油温度过高而损坏的有48台,月平均4台,损坏率为34%,修复费用近50万元。

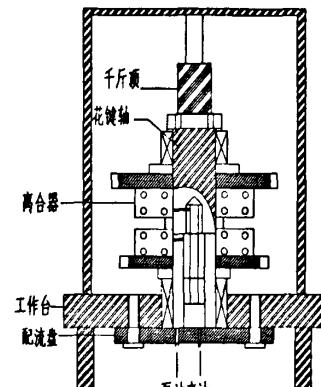
图 3 试验台

对油温过高而损坏的液力机械传动机构进行跟踪, 从拆解中发现密封件泄漏占很大比重, 故障是在运转中产生的, 还是在装配时留下的隐患。为了弄清问题, 解决检修时变矩轴、倒档轴上的分配器、分配器衬套及离合器活塞的泄露, 特制作模拟工作试验台(图 3), 用一块  $600 \text{ mm} \times 600 \text{ mm}$  厚 16 mm 的钢板, 在钢板的中心按配油盘的装配孔尺寸打 5 只  $\Phi 10.25 \text{ mm}$  孔, 攻 M12 的螺纹, 把一只新配油盘装在钢板上, 再以配油盘的中心孔为基准, 在钢板上以轴承 3614 的外径铣一个孔, 为了便于花键轴的拆装, 把一盘 3614 轴承的内圈加工到  $\Phi 70 +0.10 +0.05$ , 在配油盘上固定安装一只短分配器, 把装好长杆分配器及分配器衬套的花键轴插入轴承孔中, 轴上的分配器衬套落座配油盘上的短分配器中, 在花键轴上按顺序安装两组离合器, 用螺帽把离合器压紧, 进行模拟装配。为了安全起见, 在钢板的两侧焊接 1m 高的龙门架, 用小千斤顶把花键轴预紧, 以免花键轴内油压达到工作压力后, 把整个轴抬起。液压泵站(图 4)压力油接通配油盘, 模拟  $2 \text{ kg}/\text{cm}^2$  和  $16.5 \text{ kg}/\text{cm}^2$  的工况手动控制三位四通换向阀, 检测所述部位有无泄漏, 并观察离合器活塞动作完毕的时间, 达到要求后小心拆解正式组装。花键轴油孔与离合器油孔的相对位置要精确测量, 用垫片调整。这样预先检查大大提高变速箱装配的可靠性, 经过预装试验后组装的各档位在做迟滞试验时一般正常。
