# 蓄热器焊接修复

**摘要** 针对首钢迁钢炼钢分厂蓄热器焊缝产生纵向裂纹的情况,实施了用国产 J506R 焊条的手工电弧焊补焊接修复工艺。焊接工艺实践表明,选择正确的焊前预热温度,严格按工艺参数和技术规范进行施工是修复获得成功的关键;选取合适的挖补长度和合理的挖补形状是安全施工的必要保障。焊后采用现场电加热片消除焊缝应力。

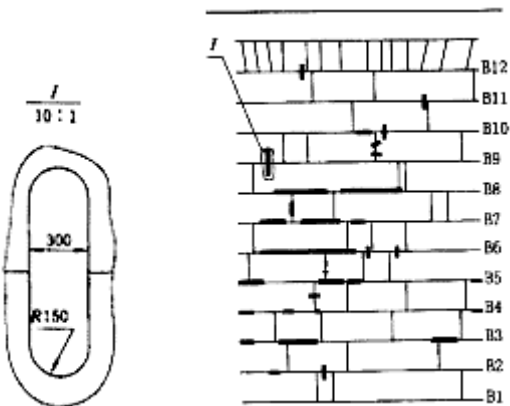
图 1 裂纹挖补部位示意图

首钢迁钢炼钢分厂蓄热器自 2004 年 10 月投产使用,经过 4 年的生产运行,于 2007 年 6 月经宏观检查发现,内表面焊缝出现大量的纵向裂纹,裂纹走向平直,绝大部分产生在纵缝上,经磁粉检测发现蓄热器内表面焊缝产生裂纹 56 处,经打磨消除,最深达 8mm,经强度计算,满足使用要求,未作进一步的处理,运行 1 年后开罐再次检验,又发现焊缝产生许多新生裂纹,大部分裂纹均产生在纵缝上,筒体 7 条纵缝上均有七八处裂纹,环缝上有 1 处发散性裂纹为机械损伤所致,裂纹条数达 60 多处,长度 5—20mm,经打磨消除,最深处同样达 8mm。此罐仅仅在运行 1 年后又产生大量裂纹,这不是仅仅使用而造成的,这和罐的本身制造有直接原因,从原始出厂资料审查发现,此罐的焊后消除应力热处理温度未达到标准要求,焊后残余应力未能消除,再加上正常的拉应力,筒体纵缝的拉应力是环缝的两倍,这样在运行状态下,焊缝上的应力水平将超过焊缝的屈服强度,由于纵缝的受力远远大于环缝,所以绝大部分裂纹产生在纵缝上。为了进一步的确认裂纹产生的原因,对蓄热器进行了进一步的检验检测。

蓄热器过渡段下部筒体衬里用爆破法拆除，器壁喷砂打磨后 100%着色检查。根据理化检测结果及裂纹修复原则，确定挖补部位如图 1 所示(图中黑粗短线即为挖补焊接修复部位)。对其它部位的单个裂纹进行修磨补焊。

根据蓄热器设计参数，利用压力容器计算软件，求得在风力、地震对塔作用下，蓄热器器壁最大挖补长度不得超过 3500mm。为了在现场实际挖补时防止蓄热器垂直度产生偏差及组对方便，控制挖补长度不得超过 3000mm [2]。补板为宽 300mm、两端半径为 150mm 的长条状，以利于焊接时应力均匀分布，减小应力集中。
