首钢200 m³氮气球型储罐水压后裂纹起因*

摘 要 通过现场对球罐下极环上水压后出现的裂纹分布、走向及金相组织形貌的观察和相应的位置硬度的实测结果,分析确认裂纹为焊接冷裂纹。产生的原因:由于焊接质量欠佳致使熔合线处含有断续的夹渣;焊接工艺不当,预热和后热温度不足;由于分带组装且下极环为最后一道焊缝故造成此处组装应力过大易导致裂纹的产生。

Damage Analysis on a 200m³-N₂ Storing Globe Water Pressure Test

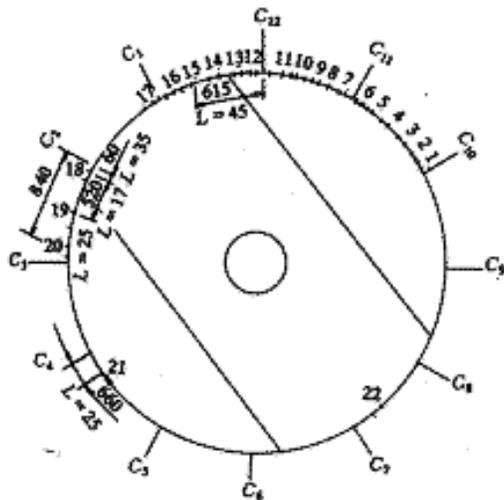
图1 球罐中缺陷部位示意图（罐内俯视图）

首都钢铁公司三炼钢200 m³氮气球型储罐,采用40 mm厚16MnR钢板制造。球罐组装焊接打磨后经射线、超声波和部分磁粉探伤检验,而后进行消除残余应力整体热处理,热处理后进行水压试验。按设计要求及有关规范规定,水压试验后要进行不少于焊缝总长度的20%磁粉探伤抽查^[1],在球罐的下极环焊缝发现有22处线状磁痕,缺陷总长度为938 mm,占下极环焊缝长度的8.4%。见图1。

组装质量的欠佳也是造成上述裂纹产生的一个原因。现场因采用分带组装，下小极环为总体成型的最后一道焊缝，因此该处为组装应力集中体现之处，这也是为什么在该极环的焊缝上发现上述裂纹的原因之一。

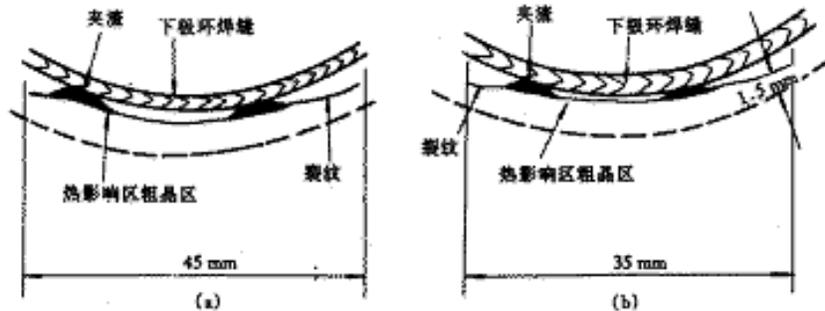
图2 裂纹示意图

15#裂纹和18#裂纹形貌如图2所示，从宏观上看15#裂纹是由2条裂纹扩展合成。

在观察的打磨深度超过1 mm的深裂纹中发现裂纹形成扩展均与该处的夹渣有关，有的夹渣在裂纹中呈断续分布，且裂纹内有严重的氧化现象和氧化皮存在。

(a)—15#裂纹(距表面约1.5 mm深)；(b)—18#裂纹(距表面约1.5 mm深)。

从试验结果可见，该球罐裂纹起源于熔合线夹渣处并沿热影响区的粗晶区扩展，裂纹走向趋于平直，未发现沿原奥氏体晶界扩展，并在裂纹深度两侧发现氧化皮存在，说明裂纹产生于去应力热处理之前，因而这种裂纹属焊接冷裂纹且有延迟性质。
