HG 670 / 140型锅炉过热器再热器超温研究

华北电力科学研究院(北京 100045) 孙 骏

文 摘 华北电网200 MW机组所配670t/h锅炉普遍存在高温过热器和高温再热器受热面管壁超温问题。石景山热电厂1号机组配置的哈尔滨锅炉厂生产的HG-670 / 140型锅炉投产以来,再热器及过热器多次发生爆管,爆管原因系管材长期超温运行所致。为摸清超温原因,对锅炉冷态风速、热态烟温及热态管壁温度进行了测试,根据测试结果,提出了改进建议。

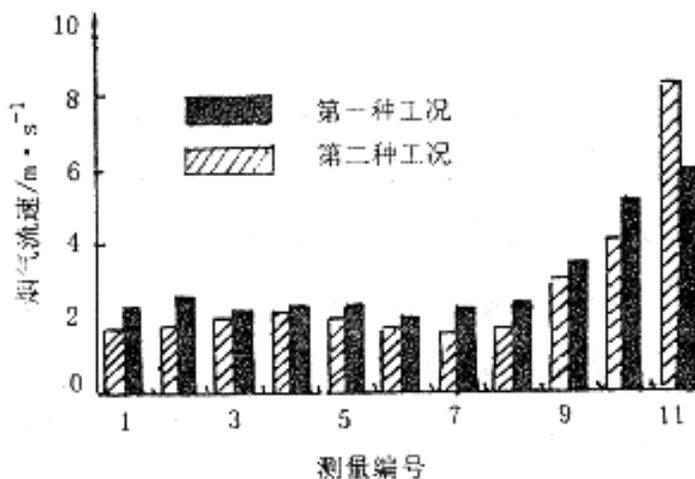
图1 空气动力场分布情况

由图1可以看出，在两种工况下都存在流速分布不均的情况，右侧流速比左侧流速明显偏高，流速的偏差在50%~100%之间，显示炉膛出口存在的残余旋转对水平烟道的流速分布有较大影响，其中第二种工况下的偏差大一些。另外，试验中发现，在离右侧炉墙1.5~3m的区域内流速异常偏高，冷态流速在6~8m/s，估计在此位置存在烟气走廊的可能性较大。

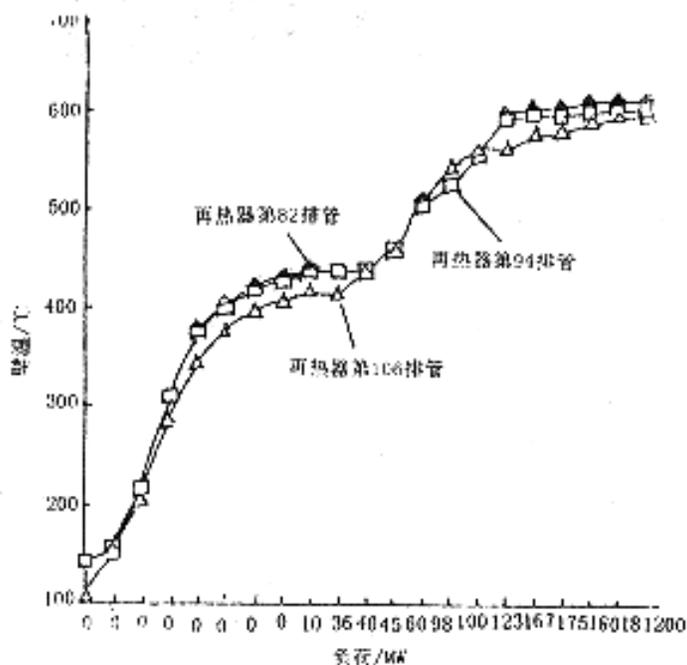
图2 再热器特性

由图2可以看出,对于再热器的炉内壁温,Z15(高温再热器从左数第15排的外圈)管作为未发生爆管区域的代表在整个启动过程中壁温从未超过 570°C ,在200 MW时到达其最高值 564°C ,而所有其它管排的壁温在负荷超过130 MW以后均超过了 570°C ,在160~190MW期间都在 600°C 左右,单管的最高温度出现在Z40,为 634°C 。对于过热器的炉内壁温,其变化趋势和再热器相似,但温度水平更高一些,单管的最高温度出现在88号,为 664°C 。对于烟温,其变化特性与壁温保持了较好的一致性。数据显示,在同一截面,下部烟温比上部烟温高 $100\sim 150^{\circ}\text{C}$ 。上下烟温差大,与大屏、折焰角的几何尺寸有关,不能使炉膛出口气流趋向均匀,从而形成烟气短路。在动态过程中,显示烟道中间阻力最小,因此流速较高,烟温也较高,这削弱了烟气在水平方向上的偏差。对于炉外的壁温,其变化与炉内壁温基本一致,与炉内壁温的差值在正常的情况下为 $20\sim 40^{\circ}\text{C}$,但炉外壁温对壁温的快速动态特性反映不敏感,即在动态过程中,炉内外的管壁温差较大,可达 $60\sim 70^{\circ}\text{C}$ 。

该试验是在首次点火时进行的,此时锅炉处于清洁状态,随着锅炉沾污程度的增加,壁温和烟温水平会有所提高。

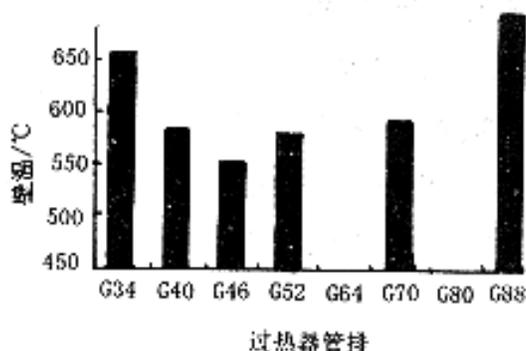
图3 200 MW负荷时投入1、2、4、5号磨煤机的工况下壁温的分布情况

由图3看出,在此工况下左右侧的烟温偏差明显,在 $100\sim 200^{\circ}\text{C}$ 与其对应的再热器壁温也存在偏差($40\sim 60^{\circ}\text{C}$),其温度最高点在66号,为 618.5°C 。过热器由于右侧的两支热电偶损坏,不能明显看出规律性分布,其温度最高点在G88(高温过热器从左数第88排的外圈),为 690.7°C 。过热器壁温水平高于再热器。

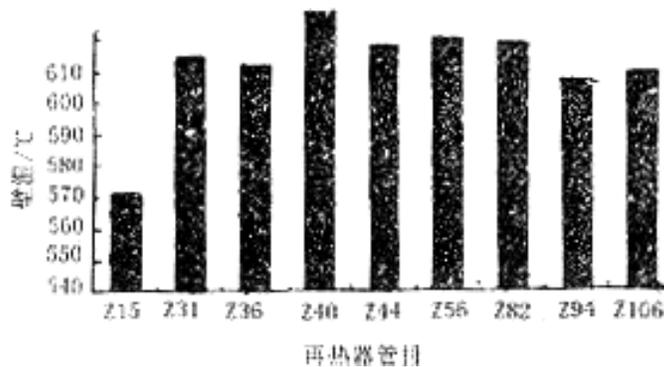
图4 负荷快变试验

由图4看出，在高负荷下快速变负荷，提高了左侧的烟温，也提高了过热器、再热器的壁温，特别是左侧的壁温。再热器壁温大部分在600℃以上，其温度最高点在40号，为627℃。过热器的壁温普遍接近600℃。为避免壁温过高，在变负荷时一定要注意负荷变化和燃料投入的速率。

(2)机组变负荷时，一定要按运行规程的要求确定燃料变化率和负荷变化率，尤其是在高负荷时应避免负荷的快速变化。

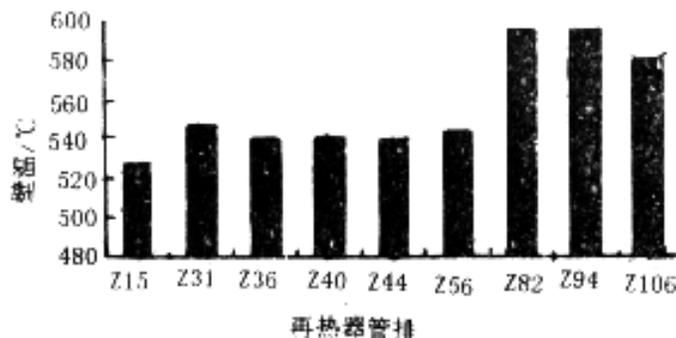
图5 140 MW无高加工况下的壁温分布情况

由图5看出，140 MW时由于高加的解列(2、3、4号磨运行)，给水温度降低，燃料量投入相对较多，烟温和壁温水平偏高，再热器平均壁温为556℃，过热器平均壁温为591℃，烟温和再热器壁温的偏差明显。170 MW时由于高加的解列(2、3、4、5号磨运行)，此时测点损坏相当多，特别是过热器，分布规律不明显，再热器平均壁温为603℃，最高点在40号，为620℃(上)和783℃(下)，可见，在此工况下，超温情况比较严重。

(1)尽量投入高加，特别是在高负荷的情况下更应该投入高加。给水温度的降低将导致进入锅炉的燃料量的增加，对于670 t/h的锅炉，给水温度由240℃降低到160℃，燃料消耗量将增加约10%，并会增加炉膛出口的烟气量和烟气温度，从试验中看出，炉膛出口烟气平均温度升高约20℃。

~ 30 ，因此不宜长期在不投高加的工况下运行。

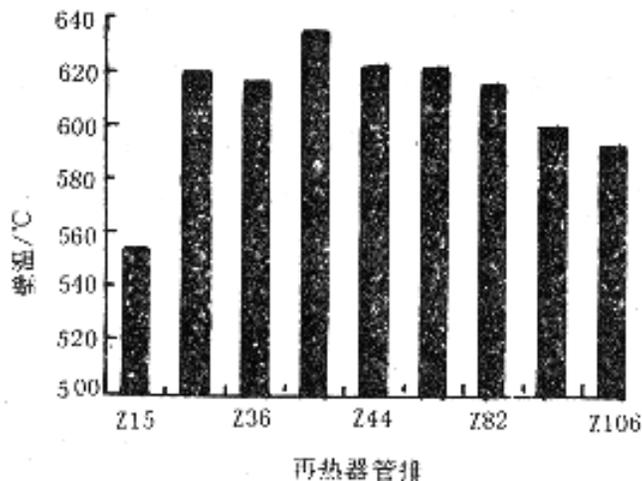
图6 负荷为200 MW，主汽温度为540 的工况下再热器壁温分布情况

在此工况下过热器测点损坏较多，过热器平均壁温为636 ，再热器平均壁温为608 ，烟气平均温度为623 和758 ，在烟温水平不很高的情况下，壁温的水平相当高，温度偏差不突出。由此可见，在现在的机组状况下额定参数运行会提高壁温水平。

(3)在机组未改造前，可考虑降低主汽和再热蒸汽的额定温度运行，这样虽然牺牲一些机组经济性，但对缓和超温有一定的好处。从试验结果看，主汽温度每减少1 ，过热器壁温下降2.8 ，再热器壁温下降3.5 。

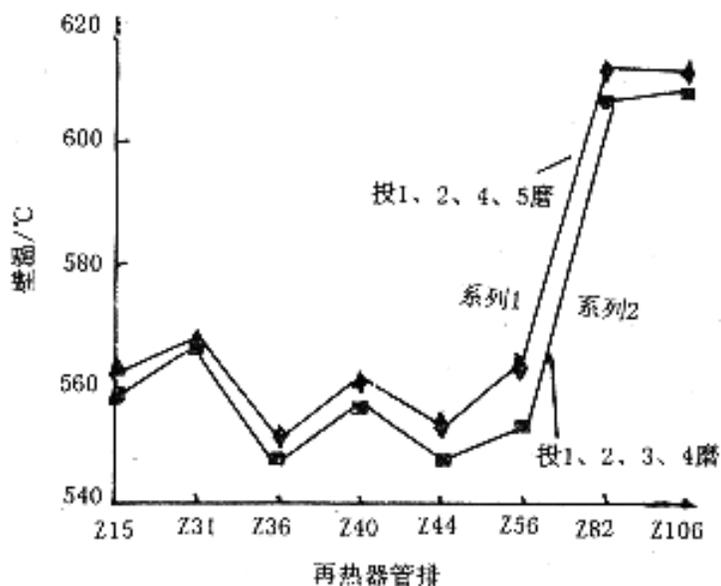
图7 分别投入1、2、3、4号磨煤机和1、2、4、5号磨煤机的再热器壁温分布曲线

两种工况下的烟温平均值分别为649 (上排烟温775)和673 (上排烟温782)，最大值为860和870 ；再热器壁温平均值为572 和577 ，最大值为608 和618 ；过热器壁温平均值为605和608 ，最大值为677 和690 。从图7可以看出，两种工况中存在较大的烟温和左右壁温偏差。从试验中看出，投入5号磨煤机后，烟温和壁温水平都有所增加。因此，在运行中尽量投入下层燃烧器对减缓超温有一定的作用。

(5)运行中尽量投入下层燃烧器，减少使用上层燃烧器。

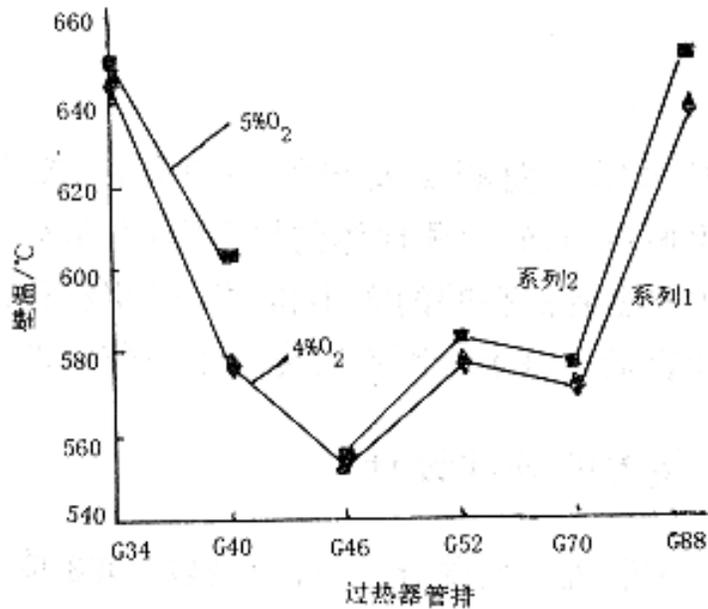
图8 氧量分别为4%和5%工况下过热器壁温分布曲线

两种工况下，烟温的平均值为659 (上排烟温800)和654 (上排烟温800)，最大值为831 和834 ；再热器壁温的平均值为594 和589 ，最大值为610 和606 ；过热器壁温的平均值为603 和593 ，最大值为650 和645 。由试验看出，增加二次风对温度分布和烟温没有影响，但增加了壁温水平，过热器增加大一些。

(4)适当减少运行风量，这对减缓超温有一些好处。

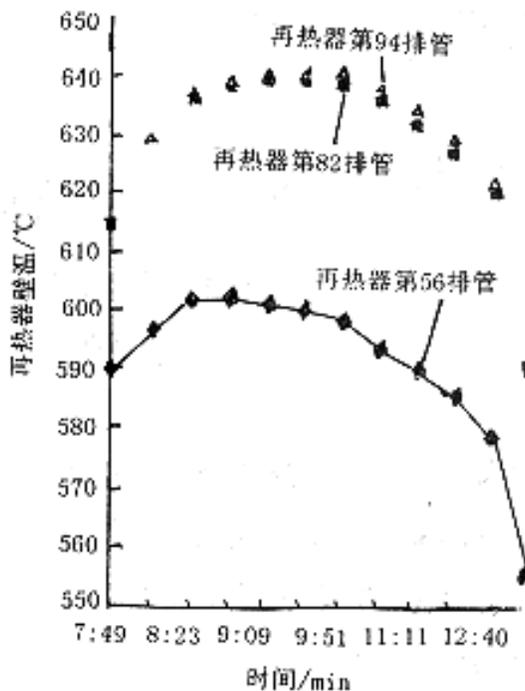
图9 甩负荷100%，再热器干烧的工况下再热器壁温的变化曲线

由图9看出，在甩负荷后的20~60s内，处于干烧状态的再热器的壁温有一个飞升，特别是右侧的再热器管，壁温瞬时上升30~50℃，达640℃，明显表现出机组100%甩负荷时再热器所处的恶劣工况。

(6)甩负荷时要立即切除燃料，特别是要切除所有的磨煤机，否则再热器将会超温。
