# 石景山热电厂3号机3号瓦频繁损坏原因分析及3号轴承箱改造

石景山发电总厂(北京 100041) 张正海 高志耀 吴玉鹏

**文 摘** 指出石景山热电厂3号机、3号瓦振动大、频繁损坏的主要原因在于3号轴承箱刚度不够,中压缸猫爪推力点过高;当中轴承箱膨胀受阻时,3号箱推拉力矩过大,使箱体倾仰。通过对3号轴承箱的改造,采取了相应的针对性改进措施,使问题根本解决。此方案对双死点结构机组的改造有借鉴意义。

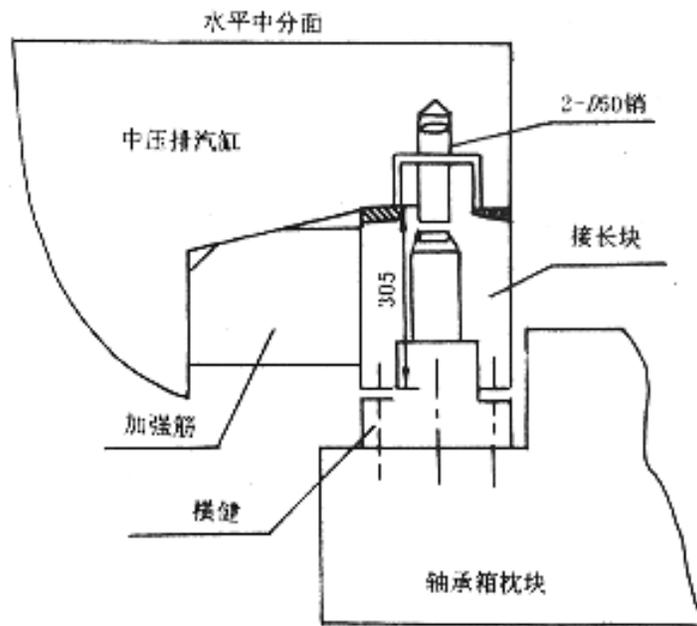
图1 3号轴承箱改造示意图

4.1.2 降低汽缸猫爪对3号轴承箱推力点的垂直高度，这也就降低了汽缸对轴承箱的推拉力矩，从而改善了轴承箱的稳定性。

汽缸猫爪对轴承箱推力点距轴承箱滑动底面的高度原设计为 730 mm，改进后为 437.5 mm，推力点的垂直高度降低了 292.5 mm，翻倒力矩降低了 40%。本项改进措施为提高3号轴承箱稳定性的主要手段。

如图1所示，具体措施为降低3号轴承箱枕块及横键的高度，对中压排汽缸左右两个后猫爪，增加两个接长块，接长块与猫爪之间熔焊联结。焊好后，每个接长块与猫爪间再打入两个D 50的圆柱销，以提高接长块的安全度。每个接长块与排汽缸壁之间增加两块厚度为 100 mm 的加强筋。

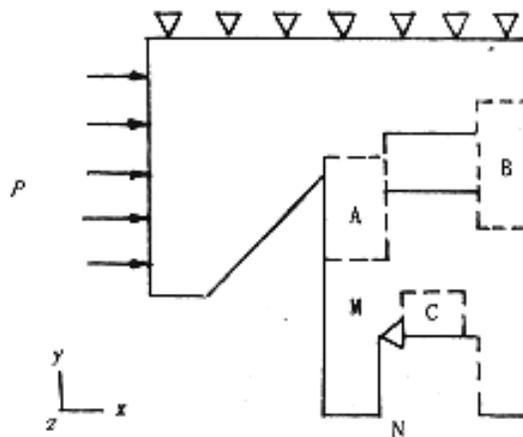
图2 汽缸猫爪与接长块模型

从计算结果来看，三种载荷情况下，其应力分布有相似之处。参考图2，各载荷工况下，最大应力分布在 ABC 区域，Y 方向最大拉应力在 B 区域，最大压应力在 A 区域；等效应力 SEQV 最大值在 A 区域，B 区域为次大应力区。

排汽缸与接长块材料为 ZG25，其许用应力为  $[\sigma]_1=79.23 \text{ MPa}$ ，显而易见，表中各应力数值均小于  $[\sigma]_1$ ，即该改进方案猫爪与接长块强度是合格的。

对于位移，按图2中边界条件，其 A，B 区域对应最大载荷工况(3)的 X 方向位移为 0.11 mm。图2中，M、N 分别为接长块与横键相连接的凹槽的槽底和槽顶的位置，N 点相对于 M 点的 X 方向位移为 -0.018 mm。

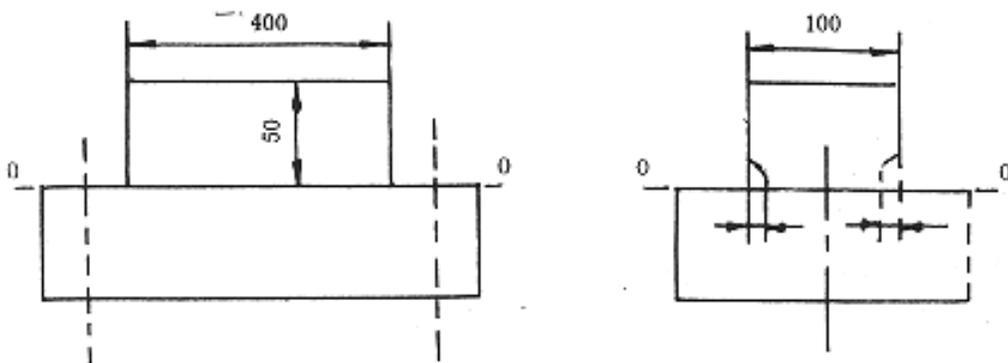
图3 横键与定位销结构图

对于最大载荷，单只横键承受轴向推力 50 t，图3中 0-0 截面所受剪应力为

$$\sigma_{0-0}=12.5 \text{ MPa} < [\sigma]_1$$

假设最大轴向推力 50 t，仅由 2-D50 定位销承担，则剪应力为

$$\sigma = 154.05 \text{ MPa} < [\sigma]_2$$

故横键及定位销强度均符合设计要求。
