# 热轧精轧机硬空过产生氧化铁皮的原因与预防措施

**摘要:**热轧生产中氧化铁皮是最常见的带钢表面质量缺陷之一,其形态种类和产生原因有很多,但因轧机硬空过导致带钢表面氧化铁皮压入的情况很少出现,本文以首钢京唐 1580 生产线出现过的为例,分析其产生原因并总结出一些预防措施。

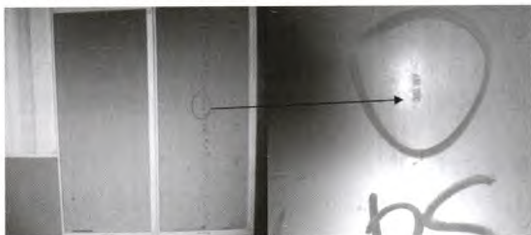
当精轧机硬空过时,一般工作辊会使用报废辊代替,有时报废辊表面太粗糙或圆度较差,在轧制过程中与带钢接触时就会在带钢表面造成一定程度的擦伤,或由于空过机架出口刮板、裙板或活套裙板、下架轧机入口侧导板高度不合适,加之空过机架与下架轧机之间带钢张力相对较小,带钢易抖动,造成轧制中带钢与其接触硬性划伤,划伤部位在机架间处于高温状态下与氧很容易结合形成氧化铁皮,若划掉的铁屑不能完全掉落,还会伴随进入下一架轧机进行轧制,将其压入带钢表面。一般由于精轧机硬空过造成的氧化铁皮形态大多是带有麻坑的,基本都不能满足带钢表面质量要求,判定成协议品几率很大。常见的表面检测仪检测状态及实物表面图像如下:

进入空过机架的轧辊不管是报废辊还是正常辊,都要对其进行仔细检查,保证轧辊表面相对光滑,并保证轧辊圆度合

适。

板道检查重点包括出入口导位、刮板及出口裙板、活套裙板、活套辊的表面状态检查,应确保表面相对平整光滑,不存在毛刺、棱角等问题;并保证各部件的高度基本水平,不存在错位。

空过 F1 时,通过标定使 1# 活套的角度比正常位高 3~5°,根据现场需求调整;提前准备好垫片,避免因带钢抖动将活套压低导致与板道接触;(机械组织提前预制垫片)。

空过 F2~F6 任一机架时,通过二级,空过机架前面的活套过钢角度比正常降低 3°~5°,避免挑套后与上辊接触,根据现场调整;空过机架后活套角度实际提升 3~5°,避免与裙板等直接接触造成刮蹭。

F7 空过时,将 6# 活套角度提高 1~3°,避免因带钢抖动将活套压低导致与板道接触,根据现场生产规格评估。

空过 F1 时,FSB 出口夹送辊在原基础上增加 10mm 垫片,为因 FSB 上集管距离板坯高度减小导致的重合度不够,分别提高 FSB 入、出口上集管 5.8mm;上阶梯垫降低 1 垫,现场确认出口上刮板能够贴合轧辊,尽量保证辊缝打开;下阶梯垫比正常低 1~3 垫,现场确认标高,确认出口刮板和轧辊贴合,且过钢过程中刮板尾部(远离轧辊侧)不接触带钢,入口大导板不刮蹭带钢。

空过 F2~F7 任一机架时,上阶梯垫降低 1 垫,现场确认出口上刮板能够贴合轧辊,尽量保证辊缝打开;下阶梯垫比正常低 1~2 垫,现场确认标高,确认出口刮板和轧辊贴合,且过钢过程中确认刮板尾部(远离轧辊侧)不接触带钢。

通过降低出炉温度、粗除鳞辊道及轧机降速和增加除鳞道次、开启保温罩等措施降低精轧入口温度,从而降低氧化铁皮形成几率。

硬空过生产时,生产排程方面最好是开轧前三块厚度大于 5.0mm,辊期内轧制厚度大于 3.0mm,开轧第一卷钢成卷后,等待表检和进线确认没有问题后,再要第二块钢,避免连出造成批量缺陷。
