首钢3号高炉冲渣系统“板结物”增长过快的原因

温太阳 王春生
(首钢总公司)

摘要 对首钢3号高炉螺旋排渣冲渣系统“板结物”增长速度过快的原因进行了分析,剖析“板结物”形成机理,并提出改进措施。

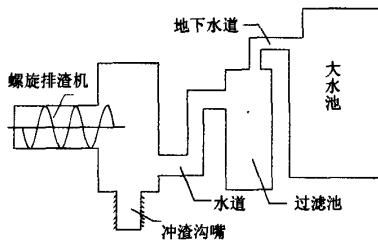
图1 首钢3号高炉螺旋排渣系统工艺流程

“板结物”不光在滤池中堵塞过滤层,使滤池水循环滤速变慢,地下水位下降,需要额外工业水补给维持生产;同时还粘结在冲渣工艺线上的水通道、滤池壁及螺旋排渣叶片上(工艺流程如图1所示),需要停止生产进行清理。
