# 惠州东江船闸浮式系船柱预埋件安装质量控制

**摘要:**惠州东江船闸浮式系船柱预埋件安装由于制造原因产生的缺陷造成现场安装难度较大,土建原因也使安装工期一再压缩,特别是上下闸首刚性止水的人字门埋件、检修门门槽、充泄水孔工作门、检修门门槽、闸室浮动系船柱埋件等部位的安装难度更大,基本是无回旋余地来调整一些不可预见的因素造成质量问题并加以处理纠正。这就要求一期预埋件安装准确无误,施工组织合理紧凑,施工方案科学合理,施工工艺具备可操作性。质量控制要求跟踪检查严格把关,应急措施得力可行,技术要求提高1个层次。在系船柱预埋件安装过程中采取了一些管理和技术措施,保证了安装质量。

**关键词:**浮式系船柱;预埋件;安装;质量控制;东江船闸

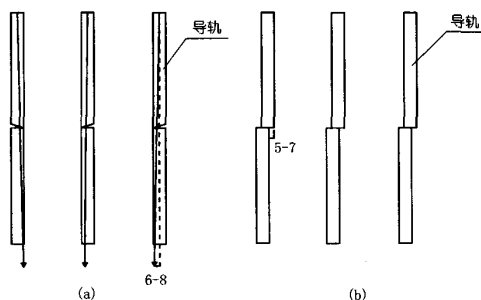
图 1 导轨缺陷示意

造成上下节导轨错压和垂直度不良的原因是制造时在卷板过程中产生的不规则圆度而造成的缺陷,如图 1(a)、(b)。

例如左侧第 2 道槽第 3、5 节,第 4 道第 2、5 节,第 7 道槽第 2、4 节,第 2 道槽第 2 节,第 4 道槽第 2、5 节都出现这种情况。有的是 1 根导轨,有的 2 根导轨。根据这种情况,采用的处理方法是首先把中间 1 根导轨对齐,两侧暂时不管,中间 1 根对齐找正后点焊加固,使中间一根导轨的垂直度达到标准后再处理两侧导轨。首先用千斤顶顶压使上下口导轨不产生错牙,使用挡板临时加固,再检查导轨的正向、侧向的垂直度,如果垂直度没有达到标准,那么临时加固的点位不动,导轨的上半段使用电弧

气刨清除两侧焊缝,用千斤顶顶压使导轨的垂直度达到标准后再加固点焊,固定后拆除所有临时加固的板块,两侧进行焊接打磨。
