# 首钢 504 m<sup>2</sup> 带式焙烧机台车跑偏检测与调整

**摘要:**针对首钢京唐 504 m<sup>2</sup> 带式焙烧机台车跑偏问题,对焙烧机冷态下各部位相关数据进行了检测和分析,根据分析结果重点对头、尾部星轮和头、尾部弯轨进行了调整,并将相关的结构数据进行恢复。对焙烧机正常运行时各工艺段台车两侧温度进行了为期 2 个月的检测,发现温度有规律性差异。对检测数据整理分析表明,由于温度差异导致焙烧机两侧台车累计膨胀量相差 14.7 mm,这也是导致台车跑偏的一个重要因素。之后,结合检修对焙烧机进行了包括热工操作在内的综合优化调整,最终解决了焙烧机台车跑偏问题。

## Measuring and Adjusting the Meandering of Pallet of Shougang 504 m<sup>2</sup> Straight Grate

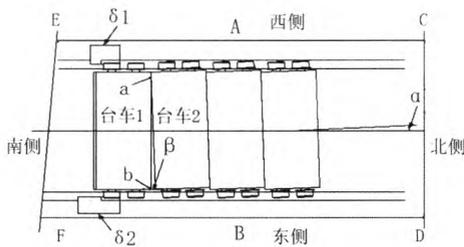
图 2 台车回程运行俯视图

由图 2 可看出,焙烧机台车跑偏时,其东西两侧间隙  $\delta_1 < \delta_2$ 。实质上,是机头机尾中心线 CD 与 EF 在焙烧机两侧的距离  $A < B$ 。这意味着同一个台车在 B 端走的路程比 A 端多。所

以,位于回车道与回车弯道交接处的台车 1 的 a 部先与台车 2 接触,然后 b 部才接触。此时台车既向前运动,又环绕 a 点作弧线运动,形成回转角  $\beta$ ,同时形成焙烧机中心线与台车中心线夹角  $\alpha$ 。 $\alpha$  角的大小由轨道跨距与台车左右轮缘的差值决定,并随着磨损的增大而增大。由于角  $\alpha$  的存在,台车运行时必然“跑偏”。

计算结果显示,焙烧机正常运转时,整个台车链条东侧比西侧长14.7 mm,因而形成了图2所示的跑偏情况。也就是说,台车体两端膨胀量不同也是造成焙烧机在热工条件下跑偏的一个重要因素。

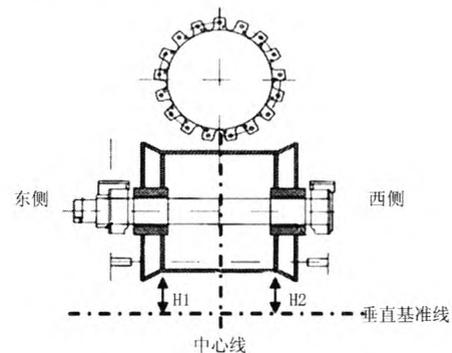
图 3 头部星轮垂直度测量示意图

通过测量头部星轮两侧齿板与垂直标准线的距离确定星轮两侧标高,东侧为  $H_1$ 、西侧为  $H_2$ 。通过比较  $H_1$  与  $H_2$  的大小来分析星轮轴的水平度,若  $H_1$  大于  $H_2$ ,即东侧比西侧高,反之则是西侧比东侧高。星轮两侧各有 17 个齿,将每个齿转到相同位置进行测量,并根据测量结果进行调整,如图 3 所示。

测量结果显示,头部星轮东侧比西侧高 5

mm。将西侧星轮轴承座垫高,调整后通过预留标板重新映射一条垂直标准线进行测量,星轮东西两侧标高差值在 1 mm,符合安装要求。

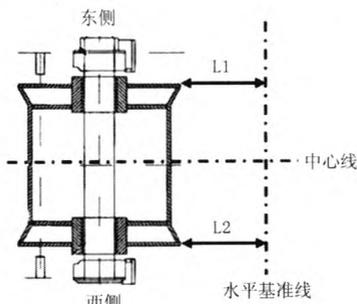
图 4 头部星轮水平垂直度测量示意图

根据测量数据分析,东侧与西侧距离差值为 2.9 mm。机头星轮东侧为驱动端,以东侧为基准,星轮轴西侧轴承座向南偏移,因此用手动扇形阀将西侧轴承座向北调整 2.9 mm,使星轮轴与中心线垂直。

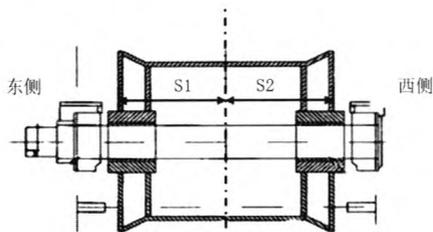
图 5 星轮轴向位移测量示意图

测量数据显示,东侧距离比西侧小,差值为 1.3 mm。说明星轮的轴向位移向西偏移了 0.65 mm,偏移量在允许范围之内,无需调整。

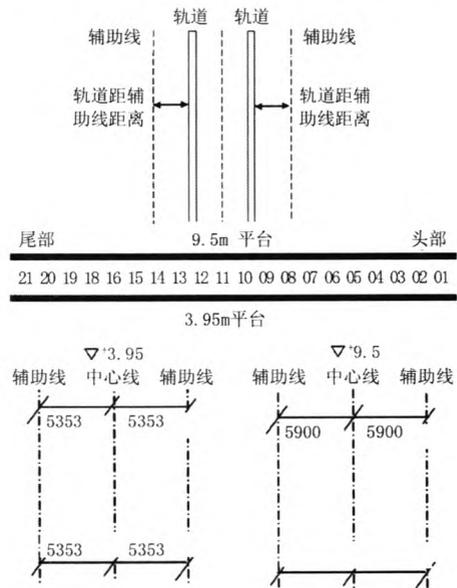
图 6 直轨道中心距及标高测量示意图

通过对 3.95 m 和 9.5 m 平台水平直轨道平行度及两侧轨道相对高度测量发现,轨道中心距误差较小,在允许范围之内,无需对其进行调整。
