丰沙下行线永定河七号大桥病害观测分析

===== (北京铁路分局项目管理部) =====

【提要】分析永定河七号桥支座上摆螺栓折断及墩台裂纹产生的原因,提出加强工务维修、延长该桥使用寿命的有关建议。

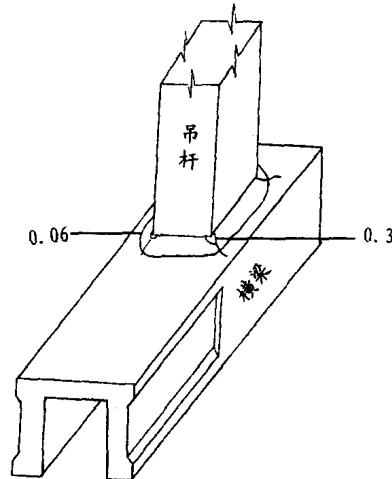
图 3 吊杆与横梁交接处的裂纹(单位:mm)

长吊杆与横梁交接处环裂,见图 3。

(1)跨中刚度不足。从螺栓折断的破坏情况来看,在上摆底板处顺桥方向(面向丰方)有一个挤压面,高20mm,水平压入深度3mm,说明顺桥方向有一个很大的挤压力。从螺栓断口处测得断口有效直径16mm,螺栓直径偏小,而且断口四周有部分光滑的研磨面,无明显塑性变形,有疲劳破坏脆断的特征。由于7号和7'号吊杆刚度较小,并且中间挂梁与两端连续纵梁的连接相当于铰接,在列车动载作用下产生强烈的竖向振动和横向摆动,使上摆在纵向位移

的同时发生扭转,吊杆与横梁连接处产生环裂。当列车在丰方连续梁上行驶时,可从7号吊杆处观测到丰方桥面在摆动,上摆偏位。

(5)对大于0.3 mm的混凝土裂纹,压入环氧树脂砂浆或使用混凝土修补胶进行修补,以免钢筋锈蚀。

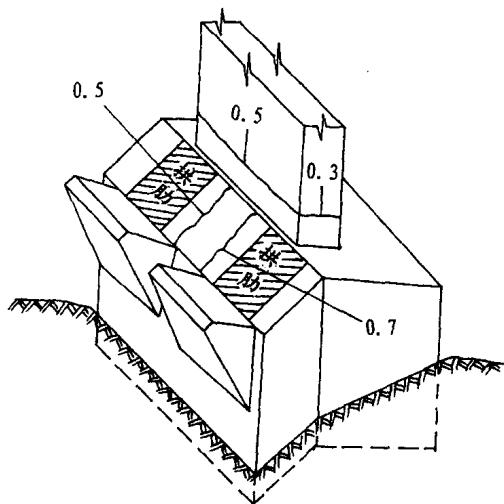
图 2 1 号墩裂纹(单位:mm)

经过检查观测发现:丰方和沙方拱座处均发生纵向裂纹,最大裂纹宽度为 0.7 mm;桥头堡墩身发生环状裂纹,丰方 1 号墩较明显,最大裂纹宽度 0.5 mm(向河心一侧),横向两侧裂纹宽度 0.3 mm,裂纹距拱座顶 160 cm,见图 2;较

当列车在桥上运行时,列车荷载经由拱肋传到拱座上。当桥跨横向摆动时,两拱肋受力不均交替变化,若桥梁存在线路偏心,拱肋受力不均更为明显。拱肋受力不均导致对拱座中心产生两个方向相反的横向弯矩,使拱座上部受拉,日久产生拱座纵向裂纹。分析桥头堡墩身的受力情况,可知它承受以下三种力矩的作用:①经由拱肋传递到拱座的作用力对墩身产生的附加弯矩;②纵梁在半跨承力时,承载的半跨拱肋下压,另半跨拱肋上挑,使桥头堡支座承受一个纵向附加推力,传递给墩身的则是附加弯矩;③列车制动力、线路爬行产生的纵向力及温度伸缩力等传递到墩身产生的弯矩。这3种弯矩的最不利组合最终导致墩身产生裂纹。
