北京市永定河分洪枢纽工程 桥梁检测与评估

摘要 永定河分洪枢纽包括芦沟桥拦河闸和小清河拦河闸，桥梁工程包括交通桥和工作桥两部分。通过对桥梁工程墩的裂缝、钢筋锈蚀情况、地基承载力、墩的工作情况、桥梁外观进行全面检测，对桥梁的主体结构工作情况作出了判断，对维修工作提出了建议。

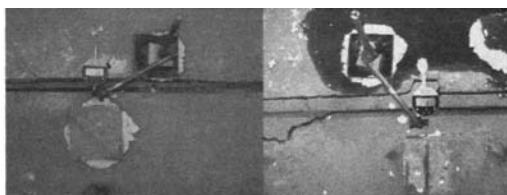
图 3 闸门提升对缝墩间隙影响试验

闸门提升对缝墩处缝的影响试验见图 3。在芦沟桥闸 4 号缝墩墩顶处安装两个百分表, ①号百分表靠近工作桥的支墩, ②号百分表远离工作桥的支墩。在第 4 孔闸门提升后, ①号仪表处缝间距增大 0.01 mm , ②号仪表处未见变化。在闸门关闭恢复原状后, ①号仪表处缝间距也恢复原状。提升第 5 孔闸门, ①号仪表也显示 0.01 mm 的增量, 闸门关闭, 缝距也恢复原状。

闸门提升对敞开式“山”字形整体结构闸室的缝墩产生的偏心荷载所产生的弹性变位现象提示缝墩的两个半墩处于良好的弹性工作状态, 其缝间距的增大是由于受交通桥和工作桥的自重偏心荷载和交通桥梁体干缩作用所致。

(5) 缝墩墩顶缝间距的增大是由于缝墩的两半墩受交通桥和工作桥的自重偏心荷载和梁体干缩作用所致。闸门起落试验证明其两个半墩仍处于良好的弹性工作状态。
