# 大型高炉热风炉系统设备运行控制之探索

(北京首钢股份有限公司, 河北迁安 064404)

**【摘要】**通过对首钢股份公司三高炉2#热风炉改造的实践案例,介绍了大型高炉热风炉系统在运行中出现的设备问题,分析并确定了问题原因,采取了有针对性的措施加以控制,确保了热风炉系统的稳定运行,总结了在热风炉问题处理时应该注意的事项,为大型高炉热风炉系统设备运行控制提供了参考依据。

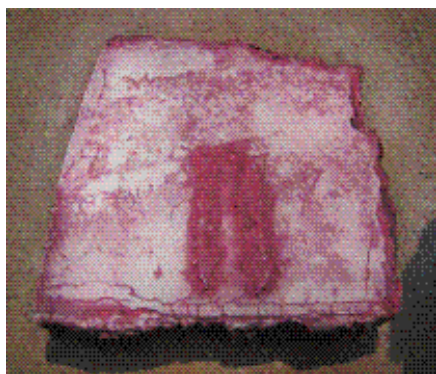
2010年底,三高炉4座热风炉拱顶均出现过焊缝开裂的问题;2014年3月份,4#热风炉球顶焊缝又出现了焊缝开裂的问题;2014年6月27日,4#热风炉炉顶正北方向标高41.5 m处炉皮烧损,经甩炉后鉴定炉皮烧损区域800 mm×900 mm,砖衬受损。通过对拆除的壳体做渗透检验,发现靠近焊缝存在大量周向裂纹,母体上也存在部分周向裂纹,裂纹均出现在炉壳内壁。

2014年7月对2#热风炉进行了超声波探伤检测,发现热风炉球顶R16-R20带:B16环缝,A17-A20纵缝,B16-B20环缝存在严重的超标缺陷,这些缺陷基本贯穿整个焊缝,缺陷深度从内表面向外表面扩展为裂纹,这些缺陷是在运行中产生和扩展的,裂纹深度一般在5~15 mm左右,特别是B16-B17环缝,在焊缝热影响区母材部位也产生裂纹,深度也在5~15 mm。除了焊缝之外球顶直段R17带母材劣化严重,裂纹较多。检测处裂纹长度30~300 mm,裂纹深度3~5 mm左右。

图1 拆除的壳体做渗透检验

(2)炉壳发现的裂纹大致有两类:一是靠近且平行于纵焊缝的大裂纹以及大裂纹相连接的再扩展的分支裂纹,二是远离焊缝的小裂纹。

平行于焊缝两侧分布,位于距熔合线 5~10 mm 处母材上,裂纹起源于炉壳内壁向外壁扩展至板厚的 1/3(纵向裂纹)、2/3(横向裂纹)左右,裂纹平行于熔合线扩展,扩展方向与拉应力方向垂直,分支裂纹成树枝状沿晶开裂。

(4)小裂纹的开裂与形貌特征:母材上有点蚀坑(深度 10  $\mu\text{m}$  左右),腐蚀坑内 S、Cl 等腐蚀性介质元素含量高(重量百分比达 1%左右),有源自腐蚀坑的微裂纹,裂纹沿晶扩展,裂纹深度 60  $\mu\text{m}$  左右;距熔合线越近,应力水平越高,最深扩展至 10 mm。

(1)焊接质量差,咬边、未熔合、焊渣等焊接缺陷明显,容易造成应力集中,诱发开裂;

(2)S、Cl 等腐蚀性介质使炉壳发生点蚀与均匀腐蚀,形成较深的腐蚀坑,其底部尖端产生应力集中点;

(3)热风炉内压力的周期性变化引起的交变应力,促使应力集中位置开裂或已开裂部位的裂纹扩展;

(4)残余应力、工作过程中的交变应力与腐蚀介质是炉壳开裂的三个因素,开裂机理为应力腐蚀疲劳开裂。

首钢股份公司三高炉2#热风炉改造更换拱顶炉壳时经过多次研讨最终选用了炉壳专用钢Q345LK,所用钢板全部由首钢自产。Q345LK比常规Q345C钢的C、Si、P、S含量低,并且添加了Al、Ni、Cr、Cu、Mo等合金元素,通过炉外精炼,具有更优异的强度、塑性、韧性、防裂性和抗脆性断裂等综合性能;并具有腐蚀性介质侵蚀和抗脆性断裂的性能。Q345LK满足2012年版黑色冶金标准《钢铁冶炼工艺炉壳用钢板》(YB/T4281-2012)(由鞍钢公司、冶金工业信息标准研究院、湘钢、首钢总公司编制)规定。

通过对原炉壳的应力分析发现,16带至17带炉壳及17带至18带炉壳拐角处应力较为集中,本次改造采用圆弧过渡进行处理,圆弧半径为1500mm;由于生产过程中出现过串风现象(炉壳局部温度高),新更换的钢壳内部涂耐晶间应力腐蚀的涂料YJ-250,之后,再喷涂一层厚度为50mm的耐酸喷涂料MS-1;为保证原设计砌体结构的完整性,17带炉壳内径由12140mm改为12200mm。
