SPHC 热轧带钢氧化铁皮成因和控制措施

摘 要: 分析了首钢京唐公司 1580mm 热轧线生产冷轧料时的氧化铁皮生成原因, 通过优化加热制度和除鳞工艺, 加强设备管理, 制定合理的换辊周期, 氧化铁皮压入的表面缺陷得到了有效控制, 冷轧料表面质量得以明显改善。

Scale Formation Causes of Hot Rolled SPHC Strip and Its Control Measure

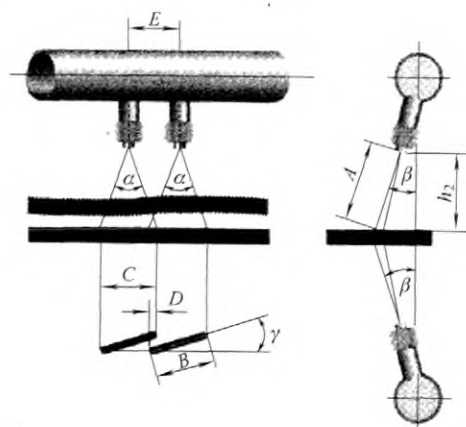
(4)由于精轧水梁角度偏小造成水流重叠量小,特别是开卷时,易出现距头部 0.5m 处带钢起拱的现象(图3),使板坯上表面与水梁的距离减少,造成重叠处出现除鳞盲区,因而出头部条状的氧化铁皮压入缺陷;

图3 带钢起拱或板形不良时出现除鳞盲区

对除鳞泵提速点进行修改, 由原来 19.3MPa 改为 21.0MPa 升速, 以确保除鳞系统压力; 炉后、精轧前除鳞均可采用双除鳞梁。目前炉后、粗轧前除鳞压力均达 21~22MPa, 精轧除鳞压力达 21MPa 以上, 炉后、粗轧前后及精轧前除鳞系统均投入 2 台泵, 并要求控制轧制节奏, 避免出现多点除鳞后系统压力降低; 调整除鳞时序, 增加头部除鳞打开提前量与尾部延时关闭, 避免出现两点以上(包括两点)除鳞同时有轧件的现象而造成的头尾除鳞不净问题; 适当降低炉后除鳞速度, 由原来 1.5m/s 降到 1.3m/s, 增加单位面积打击水量。

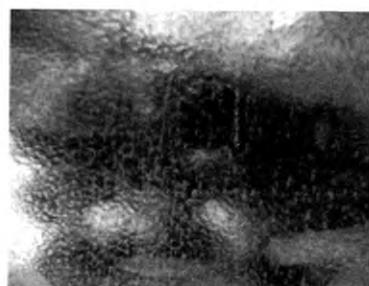
(5)轧辊使用吨位偏高、磨损严重时,会在带钢表面引起“椒盐状”氧化铁皮残存,见图4;

图4 使用吨位偏高、磨损严重的工作辊时带钢表面氧化铁皮

工作辊老化, 会在带钢表面形成氧化铁皮。因此制定了合理的换辊周期, 精轧工作辊换辊周期由原来 2300~2500t 调整到 1500t 以下。并对工作辊冷却水嘴进行每天 3 次的检查, 发现堵塞情况及时疏通水嘴, 保证工作辊在良好的冷却工况下进行工作; 在侧导板衬板更换时, 一定要调整好高度, 保证平滑过渡, 不存在过度磨损形成台阶, 发现过度磨损台阶, 必须及时更换, 防止带钢下表面划伤后生成氧化铁皮。
