热轧带钢表面氧化铁皮压入缺陷预防与控制

(首钢迁安钢铁有限责任公司, 河北 迁安 064400)

Prevention and control measures of scale pressed defects on the surface of hot rolled strip

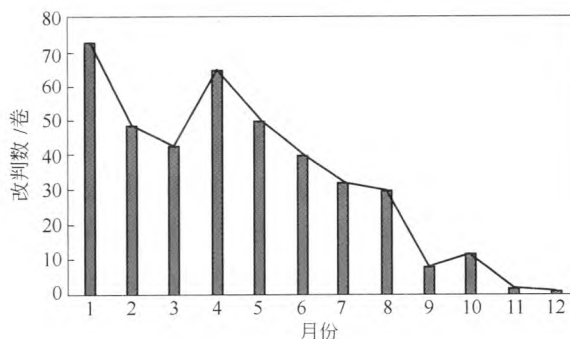
首钢迁安钢铁有限责任公司 2 160 mm 生产线产品多为以热代冷产品或经冷轧二次加工成面板。在实际生产中,常出现热轧带钢表面氧化铁皮压入缺陷问题(图 1 为 2013 年冷轧基料表面氧化铁皮压入缺陷导致的月改判卷数),这不但增加了下游酸洗工序成本,而且多次被迫非计划换辊以满足表面质量等级要求,打乱了正常的生产组织秩序,增加了生产制造成本。为此,首钢迁钢对该问题进行了技术攻关。

图 1 氧化铁皮缺陷压入改判卷

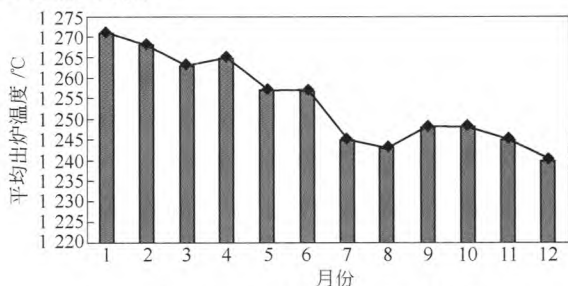
图 2 生产冷轧基料时板坯平均出炉温度

为了减小初生氧化铁皮的影响,首先应控制板坯出炉温度,因为板坯表面的一次、二次氧化铁皮与板坯出炉温度基本呈线性增长趋势。为此,根据轧制规格及精轧稳定性情况,将板坯出炉温度下调 20~30 °C,图 2 为 2013 年各月生产冷轧基料时板坯平均出炉温度。

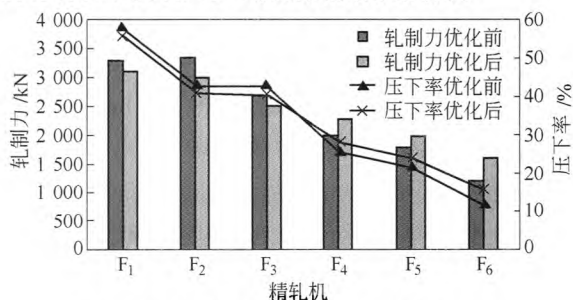
图 3 轧制极限规格精轧机负荷分配

为了减小精轧机负荷,减轻轧机共振,改善轧辊表面质量,将精轧机负荷整体向后部机架转移,以减少前部机架的压下量,同时对生产全系列冷轧基料的负荷分配进行了优化调整。图 3 是轧制极限规格时,各机架负荷分配对比情况,原则上是提高 $F_4 \sim F_6$ 机架轧机负荷,以降低 $F_1 \sim F_3$ 机架的轧机负荷。

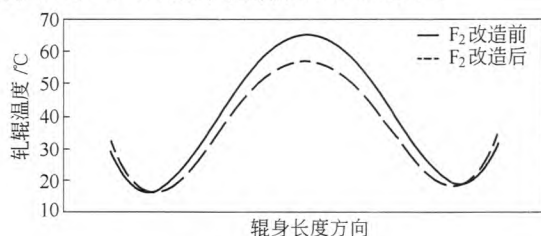
图4 轧辊温度对比

由于工作辊冷却水量设计偏小,轧辊冷却能力明显不足,辊温偏高。为此,对F₂机架工作辊水阀进行了升级改造(由DN300更换为DN350),以增大冷却水总流量。此外,对其出口工作辊冷却水喷嘴型号、位置进行了优化布置,以增大轧辊中部冷却能力,降低中部辊温,如图4所示,轧辊中部辊温降低了约10℃,基本控制在60℃以下。
