# 首钢高线精轧机组辊箱故障原因分析及改进

张兆伟

(北京首钢股份有限公司, 北京 102206)

**摘要:** 针对精品线材生产线多次出现精轧机组辊箱烧损等事故进行原因分析, 并提出了改进措施, 使故障得到有效的控制, 提高了生产效率。

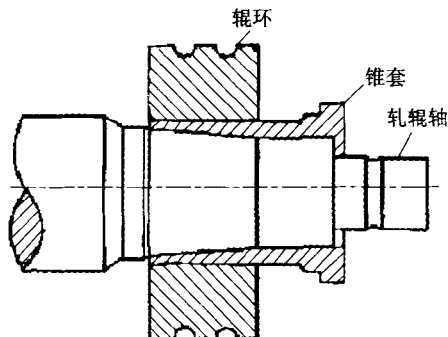
图1 锥套装配示意图

通常轧件进入精轧机组的温度在 $900^\circ\text{C}$ 左右, 为了控温在辊环处都安装有辊环冷却水管(供水压力为 $0.52\text{MPa}$ ), 在轧制过程中轧辊轴要承受较大交变载荷, 并且轧辊转速较高, 此时的离心力会改变配合件在静配合后所产生的变形量, 从而影响配合表面压应力, 造成锥套掉压, 从而导致辊箱烧损事故的发生。

通过现场对28架辊箱辊轴检查发现：在卸下辊箱护帽后，没有使用专用的卸辊装置就可以把辊环取下；辊轴表面80%以上有红黑色的水锈；辊轴表面有相对滑动产生的大面积划痕。

事故发生在冬季，通过现场跟踪、对比，发现室内外温差大和锥套表面清理、油污清洗常不规范，这些都是事故发生的原因。因此分别对辊环装配、辊环锥套保温、日常设备巡检、打压设备使用制定了相应的制度和标准。

④装配辊环及锥套时, 应规范现场装配工具的使用, 做到专用设备专人管理、专人使用, 并且做好现场装配记录工作, 以便于日后统计和检查。

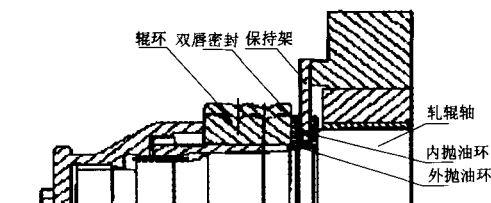
图2 辊箱面板油水分离装配示意图

① 润滑油中含水的影响。在轧制过程中，对辊环冷却需要冷却水，供水压力一般在0.52MPa，如果双唇密封与抛油环之间的间隙调整不当或抛油环、双唇密封等备件严重磨损和老化不能及时更换，冷却水就会通过双唇密封大量渗入箱体，使油中水含量超标(投产时精轧机组润滑油含水指标当时设定为 $\leq 0.5\%$ )，导致油液产生乳化现象，严重影响油膜的形成及承载性能。

双唇密封圈自由状态 $\phi 166\text{mm}$ ，装入密封板后变为 $\phi 162\text{mm}$ ，双唇质量不好时装到密封板变成 $\phi 15\sim 155\text{mm}$ ，这就影响密封效果，因为上下抛油环间距是1448mm，没有压缩量。如果达不到防水压下12mm，防油压下0.8mm，防漏油、防进水效果都不好。

生产大规格产品时，发生了22架成品架次烧辊箱事故，当时实验室对油品的化验结果显示，油箱含水达到了3.0%。

②加强现场管理。定期检查油液的清洁度和含水量等指标; 加强巡检和做好设备的维护工作; 及时处理失效的唇型密封; 合理控制油温使工作油温控制在38~42℃之间; 严格执行加油制度。
