# 高线精轧机轧辊箱进水问题的原因分析和改进

**摘 要:** 针对北京首钢股份有限公司第一线材厂高速线材生产线, 自投产以来, 多次出现精轧机轧辊箱进水, 造成事故的问题。经原因分析, 提出了改进措施, 取得了较好的效果。

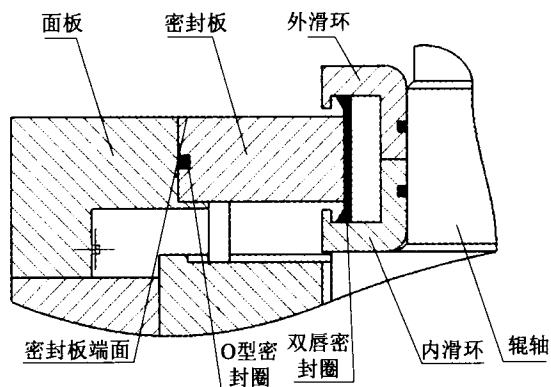
图1 轧辊箱面板的密封结构

轧辊箱面板的密封结构如图1所示, 由外、内滑环、双唇密封、O形密封圈、密封板等组成。其工作原理为: O形密封圈防止油、水从滑环的内孔与轧辊轴的配合间隙中渗漏; 内、外滑环被固定在轧辊轴上随轧辊轴一起高速旋转运动, 双唇密封圈被固定在密封板上, 在内、外滑环之间, 双唇密封圈的两个密封唇与内、外滑环的两个滑移面接触, 两滑移面之间的间隙略小于双唇密封圈两唇之间的距离, 使双唇密封圈在工作时有一定的预紧力, 以保持密封唇与滑

- (1) 双唇密封圈质量不良。双唇密封圈周边有毛刺及卷边, 使用几天后就严重变形, 造成大面积进水。
- (2) 滑环滑移表面磨损严重。
- (3) 双唇密封防水侧的压缩量过小。如果双唇密封或滑环的尺寸稍有变化, 就会造成密封防水侧的压缩量过小。
- (4) 双唇密封装配不当。
- (5) 密封板内圆与其止口端面垂直度误差过大, 直接导致双唇密封圈的双唇周边在滑环上压缩量不均, 无法起到密封作用。

- (1) 在装配过程中, 如果轧辊箱与锥箱结合面及螺孔、销孔厌氧密封胶涂抹不均, 就会导致轧辊箱进水。
- (2) 轧辊箱面板与密封板之间的O型圈尺寸不合适或者磨损

严重会造成进水。另外,有时堆钢会使密封板变形,进而致使该部位进水。

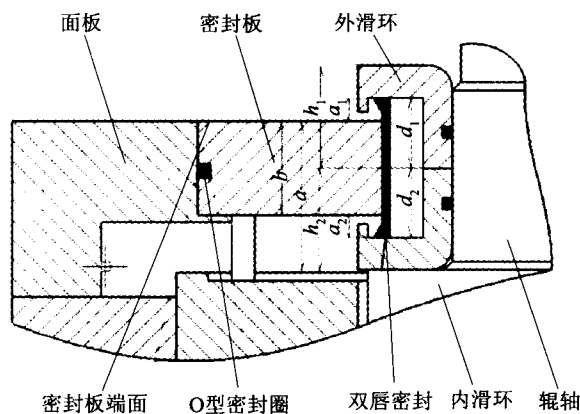
图3 辊箱密封各部尺寸示意图

如图3所示,双唇密封的上侧为防水侧,下侧为防油侧。6"辊箱中原图要求密封板端面到轧辊轴轴肩的距离 $a=15.68\text{mm}$ ,内外滑环端面到镀层距离 $d_2=d_1=7.24\text{mm}$ ,内外滑环总厚 $h_2=h_1=11.5\text{mm}$ ,双唇密封圈总厚为16.6mm,密封板厚度为8mm。密封经滑环压缩后 $a_1=3.06\text{mm}$ , $a_2=3.42\text{mm}$ ,而在自由状态时,此两值均应为4.3mm,根据以上数据算出,防水压缩量为 $4.3-3.06=1.24\text{mm}$ ,防油压缩量为 $4.3-3.42=0.88\text{mm}$ 。为增大防水侧密封的压缩量,将外滑环端面到镀层距离改为 $d_1=7.04\text{mm}$ ,将防水压缩量增加到1.44mm,使压缩量增大0.2mm。同理将8"辊箱双唇密封的防水压缩量从1.15mm增加到了1.35mm,使压缩量增大0.2mm,从而解决了此处的进水问题。
