首钢京唐 2 250 生产线 R1 粗轧机 工作辊油膜轴承进水分析

摘要: 针对首钢京唐 2 250 生产线 R1 粗轧机工作辊油膜轴承进水事故, 通过对 R1 粗轧工作辊油膜轴承进行了拆装, 分析了所有导致油膜轴承进水的因素分析, 找出了油膜轴承进水的真正原因, 提出了相应的防漏水改进措施。

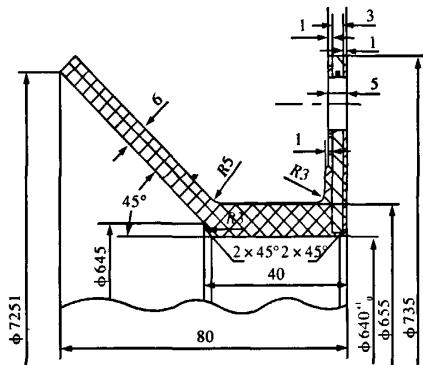
图 5 V 型水封结构

(2) 增设 V 型水封。在端罩上增加一个 V 型水封，如图 5 所示，使水封的唇部与轴接触，使氧化铁皮不能进入。

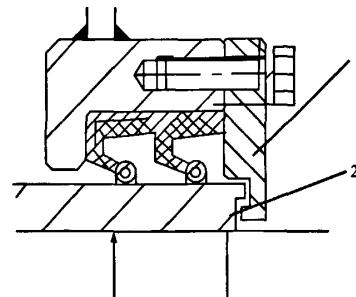
图 7 R1 骨架密封装置改进后结构

零件 2 环的宽度尺寸为 120 mm，厚度为 16 mm。安装之后，零件 2 超出零件 1 的长度为 25 mm，零件 1 的厚度为 15 mm，当轧辊装入接轴之后，固定零件 1 的螺栓距离接轴最近距离为 16 mm，因此此机构仍然有改进的空间，具体修改后的结构如图 7 所示。

修改密封结构后，当轧辊旋转时，油膜轴承油会从骨架密封处溢出一部分，从而在零件 1 与零件 2 之间形成游宫式密封，更有效地防止了异物进入油膜轴承。
