# 影响永定河卢沟桥分洪枢纽防洪安全的几个问题及对策

**摘 要** 永定河卢沟桥分洪枢纽是永定河防洪体系的重要组成部分,运行 20 多年来面临着工程设施老化的问题,且近年来完成了分洪闸的扩建和上下游河道的整治,上下游情况发生了很大的变化,使分洪枢纽的调度运用受到了一定的影响。分析当前影响永定河卢沟桥分洪枢纽防洪安全的几个问题,提出相应的对策,为永定河的防洪工作提供参考。

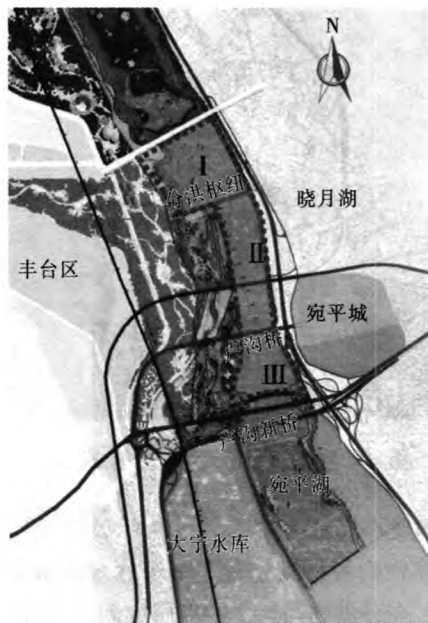
图 2 晓月湖平面布置图

卢沟桥分洪枢纽建设时, 未考虑常年挡水的情况, 故均未设置检修闸, 加上永定河 50 多年没来大水, 分洪枢纽的运用几率比较低, 每年汛前闸门的试运行和安全检查工作都能顺利进行。但随着永定河“四湖一线”的建成运行, 永定河拦河闸、小清河分洪闸作为晓月湖(平面布置图见图 2) I 区和 II 区的分界, 起着为 I 区挡水的作用, 闸前从 2011 汛前开始长期蓄水, 影响了拦河闸、分洪闸的试运行和安全检查。

永定河绿色生态发展带的建设使得卢沟桥分洪枢纽在承担原有防洪功能的同时，又增加了生态保障的功能，但闸前常年蓄水又对闸的试运行和安全生产工作带来了影响，因此应协调好防洪与生态的关系，无防洪任务时以生态为主，有防洪运行调度需要时，一切都要为防洪工作服务，确保分洪枢纽的防汛安全。此外，可考虑在闸前设置浮动式检修闸，满足生态蓄水条件下水闸的试运行和检修工作。

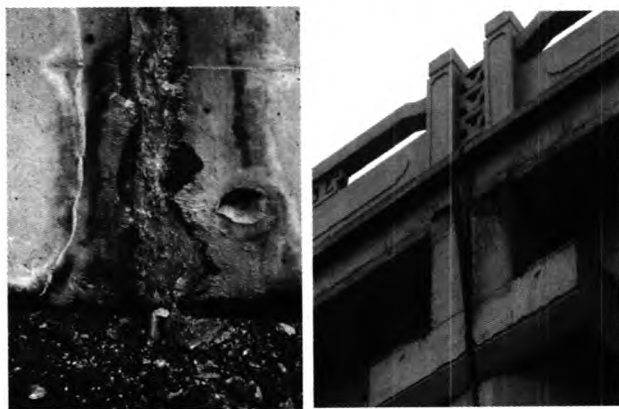
图 3 缝墩碳酸钙渗出物 图 4 伸缩缝止水木板脱落

卢沟桥分洪枢纽于 1987 年汛前投入使用, 包括永定河拦河闸、小清河分洪闸和大宁水库泄洪闸“三闸”, 至今已运行 20 多年, 闸墩、闸门、启闭设施、工作桥及交通桥等都存在不同程度的老化现象, 如永定河拦河闸、小清河分洪闸的缝墩受雨水侵蚀墩底已可见带铁锈的碳酸钙渗出物(见图 3), 伸缩缝止水木板破坏(见图 4), 启闭设施老化, 供电电缆已经超过使用年限, 大宁水库泄洪闸闸门锈蚀严重等。2008 年, 水利部以水建管〔2008〕214 号文发布了《水闸安全鉴定管理办法》, 该办法规定: 首次安全鉴定应在

竣工验收后 5 a 内进行, 以后应每隔 10 a 进行 1 次全面安全鉴定。而卢沟桥分洪枢纽仅在 2006 年由中铁道建筑工程总公司实验检测中心对分洪枢纽工程桥梁进行了检测, “三闸”全面的安全鉴定一直未进行, 工程设施是否存在较大的安全隐患尚不明确。

为了消除卢沟桥分洪枢纽的不安全因素，确保度汛安全，建议按照《水闸安全鉴定规定》(SL214-98)，尽快完成永定河拦河闸、小清河分洪闸和大宁水库泄洪闸的安全鉴定工作，据此对工程设施进行维护和加固。与此同时，尽快对“三闸”的闸室进行封闭，保证启闭设备的安全和工作人员的人身安全，确保防洪调度的顺利进行。

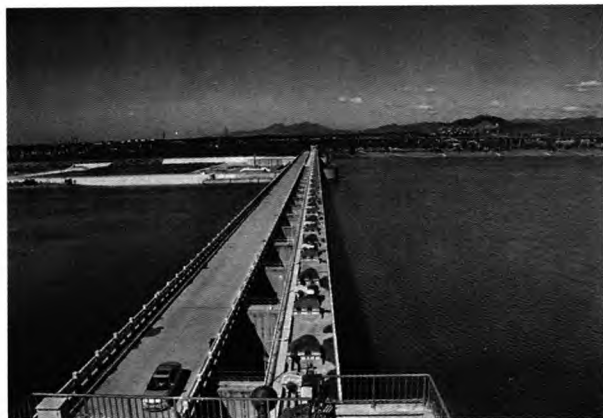
图 5 拦河闸、分洪闸闸室现状

永定河拦河闸、小清河分洪闸(闸室现状见图 5)和大宁水库泄洪闸的启闭机及其启闭控制设备全部都处于室外, 由于风吹雨淋, 造成启闭设备锈蚀, 闸门启闭和日常管理都受到很大的影响。同时, 如遇雷雨天气进行启闭操作时, 启闭控制设备防雨问题很难解决, 极容易启闭控制设备漏电, 严重时可导致闸门启闭失控或无法电动启闭闸门, 也对机闸操作人员的人身安全构成极大威胁。
