北京园博湖的水生态修复

摘要 永定河是北京最大的河流之一，但由于严重缺水，河道干涸沙化，生态环境恶化，水土流失严重，生态修复工作势在必行。以永定河内的园博湖为例，通过对治理后园博湖水生态修复情况的监测，结合后期运行管理，提出在干涸河道建设大型人工湖泊进行生态修复中面临的防洪、水质水量以及植被修复等方面的问题，并给出了建议，为严重缺水城市的河道生态修复及大型人工湖泊的建设提供了新的思路。

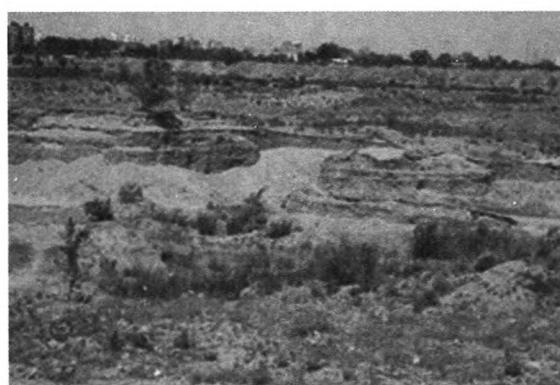
大小不一的砂石坑，坑壁陡峭，植物无法生长，河道内沙化严重，见图1。

图1 园博湖治理前河道内的砂石坑

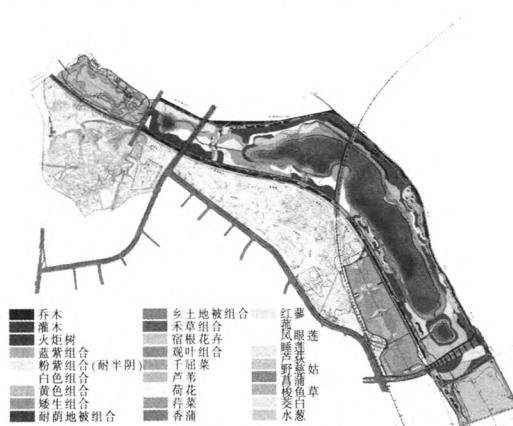
园博湖工程建设堤内湖泊、联动溪流等水系和绿化、景观等生态修复工程，总面积为246 hm²，其中水面面积115 hm²、绿化面积122 hm²、防洪固坡及配套基础设施面积9 hm²，见图2。

图2 园博湖总平面图

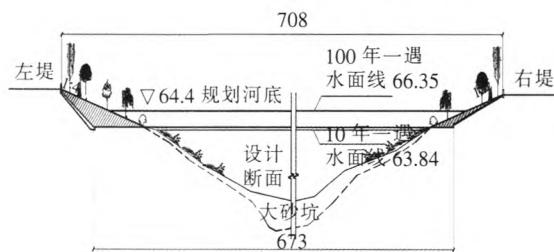
由于园博湖位于永定河河道深坑内，因此园博湖的植被修复应充分考虑防汛和水土保持的需要，在抑制雨淋冲刷并保证防汛安全的前提下，结合景观效果提出修复方案。园博湖的植被修复采用“三草五灌十乔”的原则，即在3年一遇洪水位以下种植花卉、草地及水生植物，3~5年一遇洪水位以下种植花灌木，5~10年一遇以小乔木为主，10年以上一遇种植大型乔木；在边坡的景观设计上，通过利用河道开挖土方适当回填至堤顶的方式，将既有的陡坡段和缓坡段堤岸加以遮挡，掩盖混凝土墙的硬质护砌，并在回填土上种植灌木、小乔木的生态种植；在护岸设计上以生态防护为目的，采取扦插柳枝与多种材料组合的里刚外美的水岸处理方式，在发挥护岸作用的同时，形成滨水植物景观，见图3。

图3 园博湖植被修复断面图 m

这种布局不仅将河道内的生态修复与防汛安全之间的矛盾降至最低，同时植被在视觉效果上也能相互衬托，形成丰富而又错落有致的景观效果。

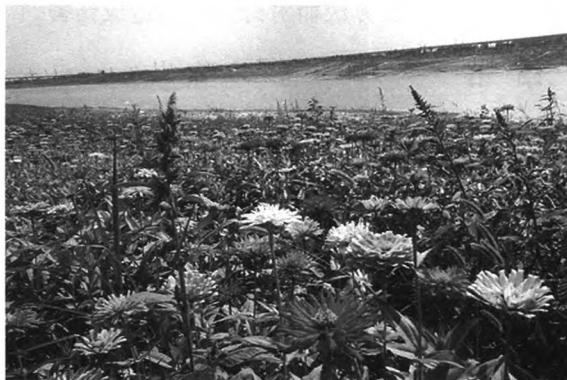
复率达到100%。经过近2年的绿化养护发现，除垂柳外其他乔木灌木基本全部成活，且长势基本良好，垂柳的成活率约为63%，影响垂柳成活的主要原因是缺水，因此在后期补种时更换为更耐旱的旱柳；宿根地被植物能够达到自维持状态，长势良好，且各色野花交织在一起，景色迷人，见图4。

图4 野花地被组合
