## 300MW、600MW锅炉用12Cr2MoWVTiB 钢管运行可靠性试验研究

**摘 要** 对批量生产的首钢和住友的12Cr2MoWVTiB钢管,进行了高温持久性能和抗氧化性能等试验。同时,测定了某电厂600MW锅炉再热器12Cr2MoWVTiB钢管段的实际壁温。实验结果表明,12Cr2MoWVTiB钢管的性能完全满足标准和设计要求。再热器12Cr2MoWVTiB钢管屡次爆管。原因是炉温偏差,造成钢管壁温增高,钢管过热超温运行而引起的。

### Researches & Tests of the Rediability on the300MW & 600MW Boilers' Steel-tubes of 12Cr2MoWVTiB Operating

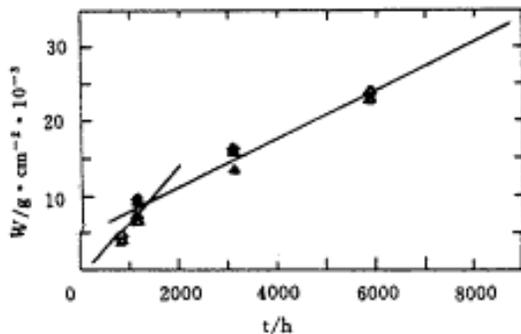
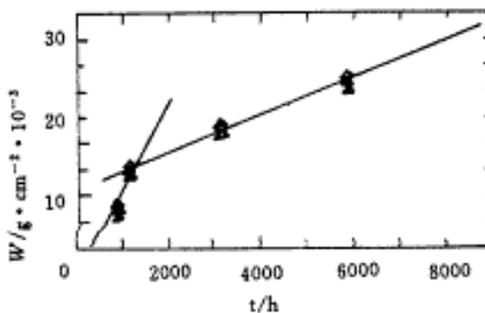
图3 610 经5832h的氧化增重曲线

在610 下试验5832h的氧化增重如表3、图3。

a.首钢钢管氧化增重曲线

b.日本住友钢管氧化增重曲线

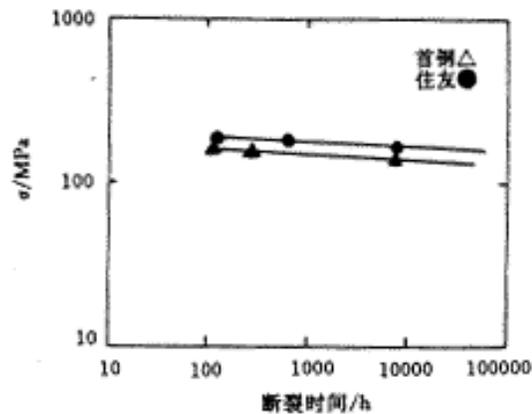
图4 600 的持久强度曲线

对国内首钢和日本住友生产的钢管、分别做了600 的持久强度试验。试验采用板状带肩的小试样，在 -2试验机上进行，试验结果如表8和图4。

从试验结果看出，12Cr2MoWVTiB钢管在600 的持久强度值比较高，首钢钢管  $10^5$ 为129MPa，日本住友的钢管  $10^5$ 为156MPa。

在GB5310—95标准中，推荐600 的持久强度值<sub>10<sup>5</sup></sub>为82MPa，我国在引进CE公司300MW、600MW锅炉时，推荐12Cr2MoWVTiB钢管600 的许用应力为53.9MPa，换算成持久强度值为86MPa，GB9222—88《水管锅炉受压元件强度计算》标准，推荐600 的持久强度值<sub>10<sup>5</sup></sub>为89MPa。这次试验结果600 的持久强度值，首钢钢管<sub>10<sup>5</sup></sub>为129MPa，住友钢管<sub>10<sup>5</sup></sub>为156MPa，都满足了上述标准要求。日本住友生产的钢管，由于化学成分配比比首钢合理，正火温度比首钢的高，所以，其持久强度值比首钢的高。这说明了，适当提高正火温度，可提高其持久强度。

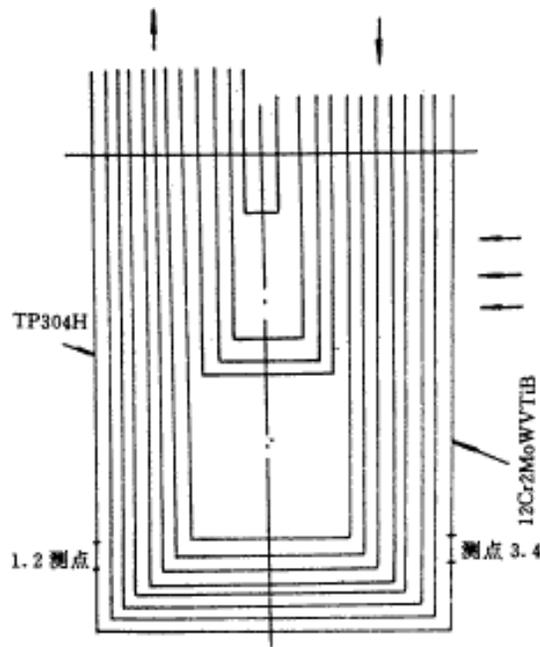
图7 测点安装位置示图

选择测温位置的原则：选在壁温最高的管屏易爆管的外圈12Cr2MoWVTiB管段上。末级再热器共72屏，选在右侧第55屏外圈向火面和背火面的12Cr2MoWVTiB钢管段上。后屏再热器共48屏，测点选在右侧第44屏外圈向火面和背火面的12Cr2MoWVTiB钢管段上，见图7。

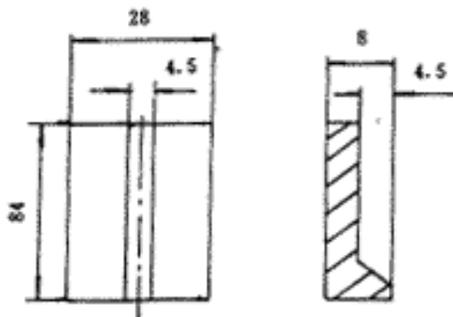
图8 焊块示意图

铠装热电偶插入法是用与被测钢管相同直径的不锈钢钢管加工成高84mm，宽28mm的焊块，并在焊块内壁中央铣一条宽4.5mm、深4.5mm的槽，见图8。再将焊块开口向上焊在侧点位置，把4mm的镍基高温铠装热电偶从开口处插入至焊块底部与管壁接触部位。开口处用氧化铝粉混水玻璃胶封好，固定后引出炉外。
