降低焦化 260 t/h 干熄焦系统生产材料消耗的方法研究

(首钢京唐钢铁联合有限责任公司,河北 唐山 063000)

摘要:首钢京唐钢铁联合有限责任公司的 260 t/h 处理量的干熄焦系统是目前世界上最大的单体处理量焦炭干熄焦系统,依赖其高度自动化的运行系统每年需处理 4×70 孔焦炉的红热焦炭,冷却量高达 360 万 t,在这个过程中,红热焦炭因工艺流程对干熄焦系统的各生产部件及部分易耗件造成损耗,而为了减少干熄焦系统的生产性消耗,降低系统性生产成本,分别从干熄焦焦罐、GX1-GX6 运焦皮带、篦条筛三个方面找寻干熄焦成本的控制点,并对具体工艺环节进行深入分析,同时从工艺、检修流程和材料材质选择等方面实施改善方案,取得了较好的经济效益,降低了干熄焦系统生产成本。

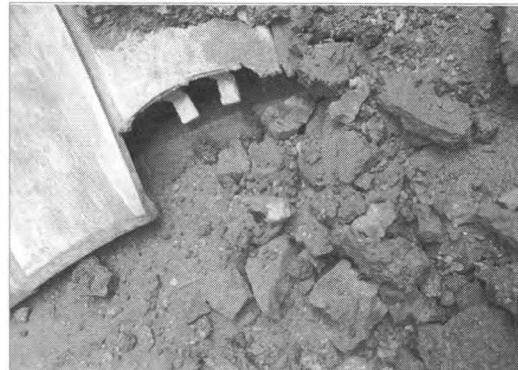
图 1 衬板被焦炭冲击断裂而损耗的风险

焦炭在焦炉成熟后经推焦车推焦,经拦焦车导入干熄焦焦罐车焦罐中,此时焦罐车内衬板将承受 950~1 050 °C 红焦的装入,在这个过程中,焦罐衬板将面临如下三种损耗风险(如图 1,2,3)。

衬板意外损坏后,会造成:(1)焦罐提罐装焦时,发生漏碳引发事故;(2)倒换新焦罐需要耽误生产 30 min;(3)断裂衬板掉落后易引起干熄焦旋转密封阀卡阻,高温煤气区域清理工作极难进行。事故发生后,不仅仅造成生产非计划检修的直接损失,还会对干熄焦系统后续生产的平稳进行造成不利的

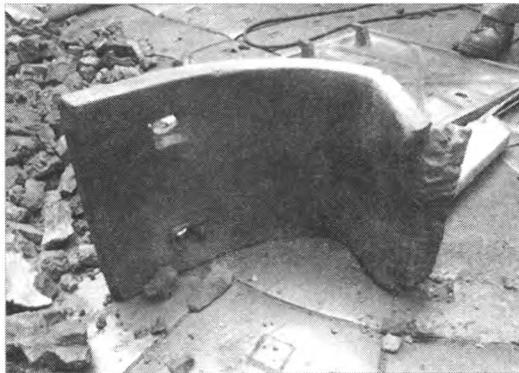
图 2 衬板受到持续高温而变形损耗的风险

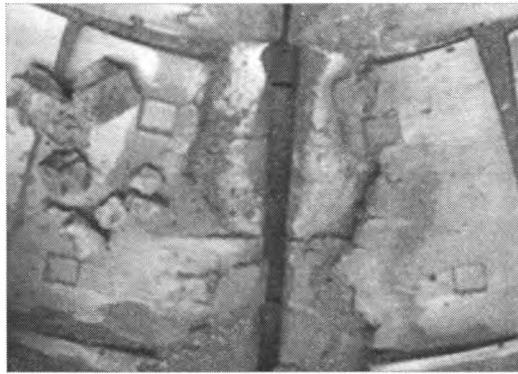
图 3 衬板受到焦炭磨损而导致损耗的风险

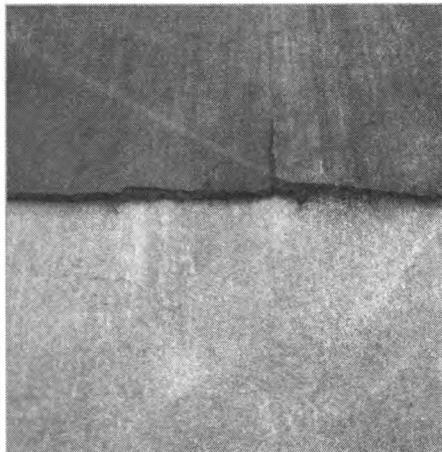
图 5 皮带受到焦炭的冲击断裂的风险

焦炭在干熄炉内冷却至 200~260 ℃后,经排出装置到皮带运输机,然后焦炭经由皮带运输至高炉或者料场,干熄焦运焦皮带系统共由 20 条皮带组成,主要将面临如下三种损耗风险(图 4,5,6)。

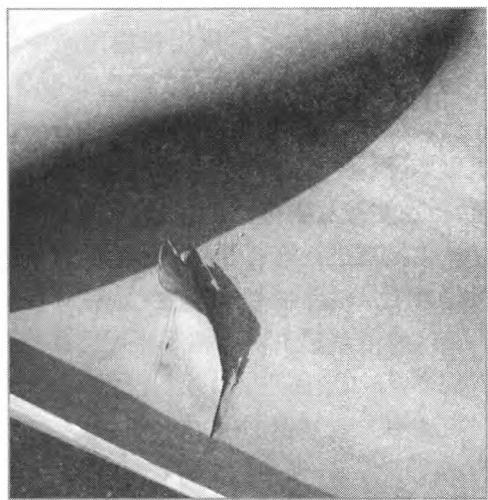
图 6 焦炭运输过程中对皮带表面的磨损损耗风险

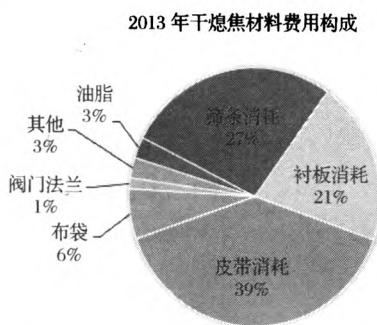
图7 2013年干熄焦材料费用构成

经过统计,2013年度,干熄焦系统生成材料费用消耗如图7所示。

衬板、皮带和筛条消耗共占干熄焦系统生产性材料消耗费用(869万元)的87%,共计756.3万元,因此有针对性地选择从这三方面展开研究,以期降

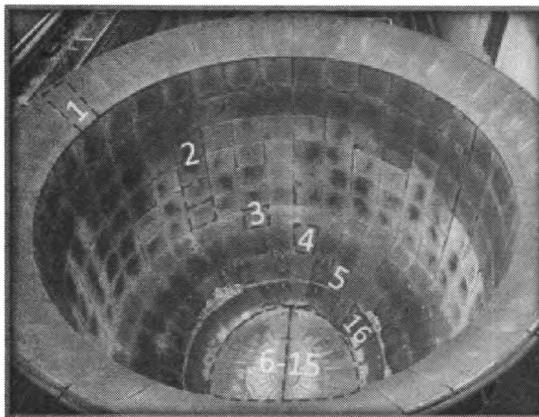
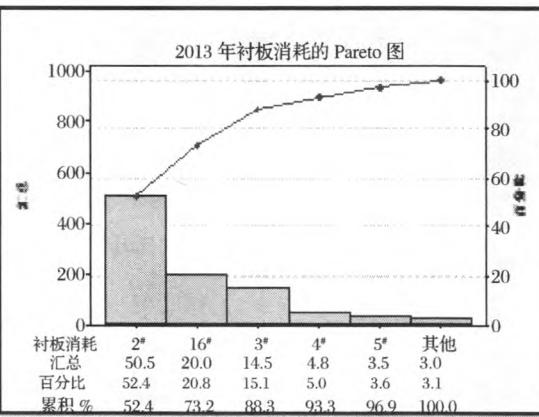
图8 焦罐衬板及2013年度消耗分析

焦化部共有7个焦罐,其中4个焦罐作为日常使用,每个焦罐有418块衬板,分为1#~16#共16种不同形状衬板。

从2013年度衬板消耗的帕累托图统计分析(图8)可以清楚地看到,2#,16#,3#衬板的消耗量占到963块衬板消耗的88.3%,所以我们将针对这三个型号的衬板进行分析。

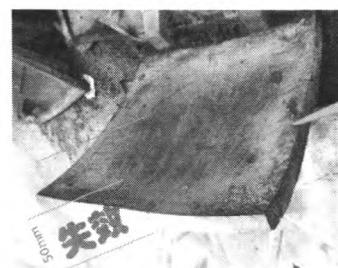
图9 焦罐衬板变形失效判定

衬板变形失效判定(图9)依据:由于焦罐倒修周期为四个工作日,且焦炭平均粒度大小为60mm,当变形量大于50mm后,焦罐衬板边缘因为进去更多的空气与红焦炭发生反应,会导致衬板在3d时间内变形大于70mm以上,焦罐会发生大量的漏炭事故。

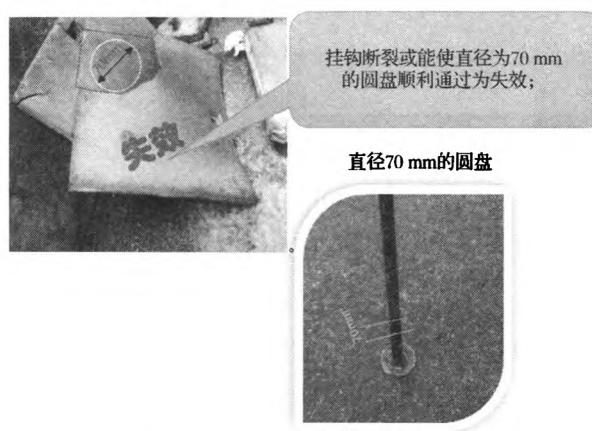
图 10 焦罐衬板破损失效判定

衬板破损失效判定(图10)依据:由于焦炭平均

粒度大小为60mm,当能使直径为70mm的圆盘顺利通过时,焦罐会发生大量的漏炭事故。挂钩断裂会使衬板固定不牢固,会导致整块衬板脱落。

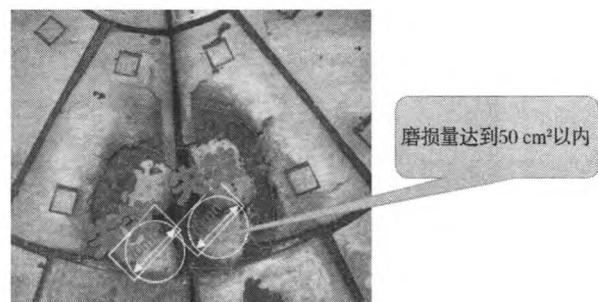
图 11 焦罐衬板磨损失效判定

衬板磨损失效判定(图11)依据:当衬板局部地区磨损量能使直径为70mm的圆盘顺利通过时,衬板整体强度会受到影响,易发生衬板整体脱落故障,或严重损害焦罐本体钢结构。

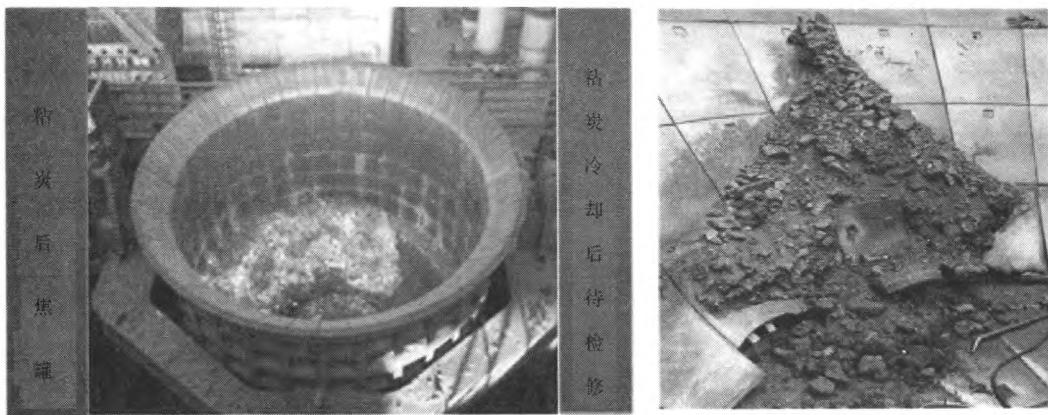
图 13 衬板粘炭

焦罐衬板底部在使用过程中会发生粘炭现象(图 13),粘炭后高温焦炭会持续对衬板进行烧损,而且不易自行脱落。正常情况下,衬板在干熄焦塔

针对焦罐底部衬板粘炭情况,分析有如下问题点:

(1) 炉头温度偏低,头尾焦结焦不成熟,产生黏性物质将焦炭粘接在衬板上。炉头温度偏高,焦炭品质产量降低,能耗过高;

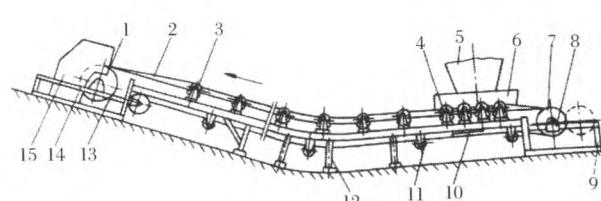
图 14 带式输送机原理结构图

1—传动滚筒;2—胶带;3—紧张装置;4—槽型托辊;
5—下料口;6—料槽;7—改向托辊;8—托辊支架;
9—机尾;10—空段清扫器;11—回程托辊;12—I型支腿;
13—头架;14—机头;15—机头罩

皮带机结构如图 14 所示,主要由胶带、驱动装置、制动装置、托辊及支架、拉紧装置、改向装置、清扫装置、装料装置和卸料装置、辅助安全设施等部分组成^[1]。

滚筒之间的摩擦力平稳地进行驱动,皮带机在工作时,主动滚筒通过其表面包胶与胶带之间的摩擦力带动胶带运行,煤等物料装在胶带上和胶带一起运动^[2]。

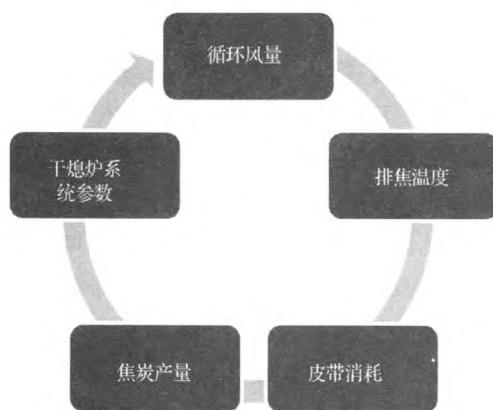
图 15 干熄焦生产工艺

从干熄焦生产工艺(图 15)循环可以看到,皮带消耗与干熄焦炉的排焦温度直接相关,当排焦温度大于 220 ℃时,皮带因超过设计耐热高温而加速老化,导致皮带工作面龟裂,皮带强度降低,极易发生断裂引发生产事故,所以老化的皮带都需要尽快更换,以免导致更严重的事故。

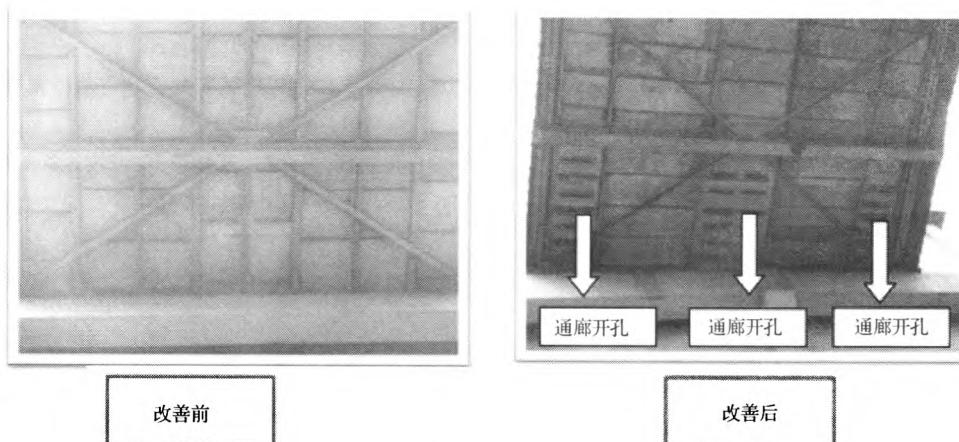
图 17 皮带通廊改善前后对比图

其次,皮带运行的环境因素也是可以改善的,将皮带通廊皮带机头处彩钢板进行开孔处理,增加通廊散热通道,降低皮带机运行环境温度(图 17)。

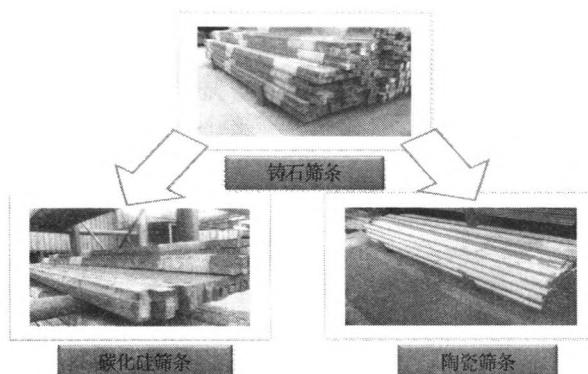
图 18 篮条筛材质选择

结合现有铸石筛条寿命不够长,强度较差,同时耐磨性不佳的现状,我们引入陶瓷筛条和碳化硅筛条(图 18)进行实验对比,寻找出一种综合效益更优
