首钢液化气贮罐爆炸案

文 王铭珍

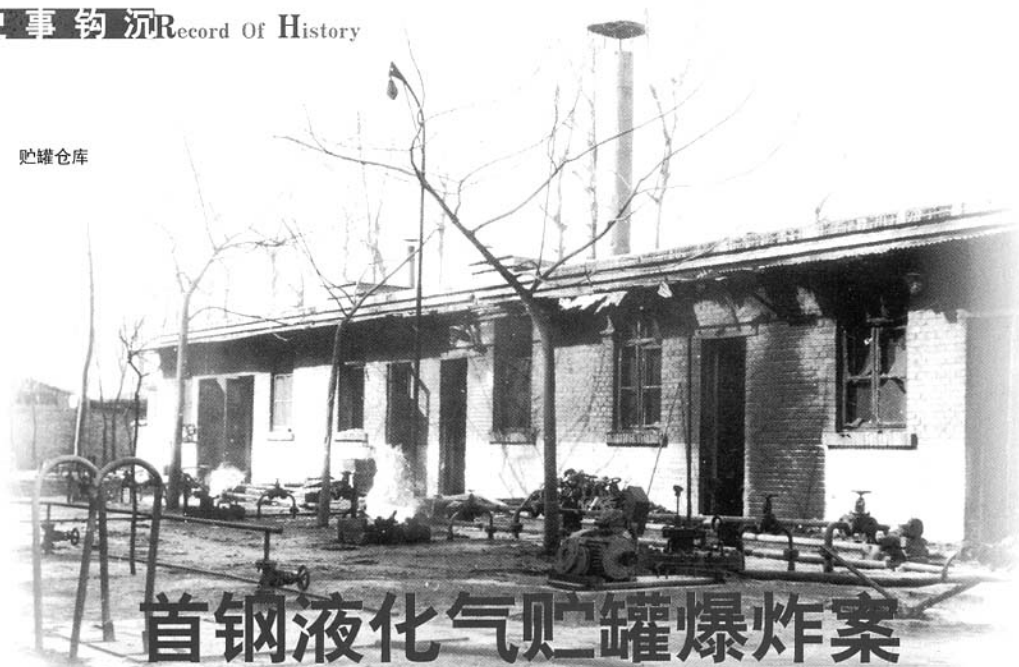
贮罐仓库

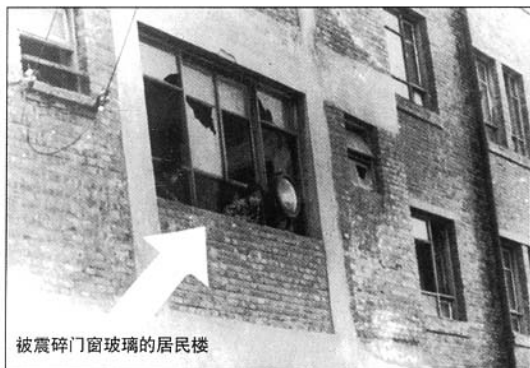
被震碎门窗玻璃的居民楼

离液化石油气贮罐最近的那幢楼住着54户人家，爆炸的冲击波把这栋楼的门窗玻璃炸碎，正在熟睡的居民闻声而起，纷纷逃下楼来，到远离液化石油气贮罐区的安全地方避难。二月寒夜，八角村的上空烧红了天。
