首钢炼铁厂鱼雷罐的挖补试验

摘要 通过对鱼雷罐罐口过铁处蚀损薄弱地方进行挖补试验,达到鱼雷罐整体侵蚀均衡和提高鱼雷罐整体寿命的目的,并降低了维修成本。

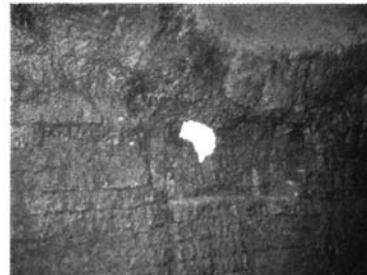
首钢炼铁厂鱼雷罐的使用,就是根据铁水在鱼雷罐内不同区域的冲刷、侵蚀、氧化等原因,采用内衬耐火砖在不同使用区域砌筑不同砖型的方法,以达到鱼雷罐整体侵蚀均衡的目的。过去鱼雷罐内衬的薄弱部位主要在铁水冲击区域,经过对该部位的耐火砖进行加高改造以后,冲击区部位耐火砖使用寿命已经与整体侵蚀接近。近年来,鱼雷罐内衬使用的薄弱环节在罐口两边的出铁处以及出铁处周边的渣线部位。虽然在冷检时,对该处给予一定的维护与修补,但在投入使用时,效果仍然达不到与整体罐其他部位相均衡的目的。鱼雷罐在正常使用时,按照使用规程要经常对鱼雷罐的内部进行热检,但由于在罐口出铁口下部的位置恰在观察死角,看不到该处的侵蚀状况,因此,曾在2004年造成鱼雷罐漏铁(见图1)。

我们对鱼雷罐罐口过铁处的漏铁部位附近进行认真清理和拆除,从图中可以看出,在漏铁处上部是罐口浇注料,其侵蚀状况比较均匀;漏铁处两旁和下部是铝碳化硅碳砖,最上部的砖与砖之间有钻铁现象;从漏铁处向下3批砖最薄处只有60mm,继续向下拆除至8批砖时,残砖的厚度已经达到100mm左右,但这也远远小于首钢总公司规程规定中的≥140mm的要求。同时,在拆除过程中发现有断砖现象,

可以认为,鱼雷罐内铝碳化硅碳砖已经侵蚀到一定程度,超出了安全使用范围。而在过铁处部位恰恰又是热检观察的死角,所以,一旦发生残砖使用过薄出现掉砖和钻铁现象,鱼雷罐内铝碳化硅碳砖后面的喷涂层不能抵御铁水的冲刷和侵蚀,就会造成铁水渗漏的情况。

图1 鱼雷罐内衬漏铁部位

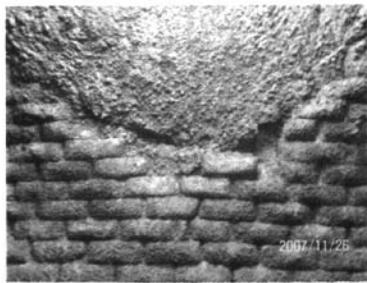
为了确保试验成功,我们确定鱼雷罐的试验罐是在使用中后期时进行,即罐内其他部位的残砖预计 ≥ 200 mm,而罐口过铁处部位基本达到首钢公司的拆除标准(≥ 140 mm)。首先,我们选定的鱼雷罐试验罐在 550~650 次左右进行冷检(见图 2)进行,经过测量残砖厚度以后,对过铁处附近进行挖补试验。从图中可以看出,罐口过铁处下部与砖接触部位已经有极个别砖剥落,在左右两侧的三层部位侵蚀比其他部位要严重。经测量,罐口过铁处附近残砖在 150~160 mm 左右,接近鱼雷罐拆除标准。在柱环和锥环其他部位测量的结果基本都是 ≥ 200 mm。

图 2 鱼雷罐使用 653 次罐口下部过铁处侵蚀状况

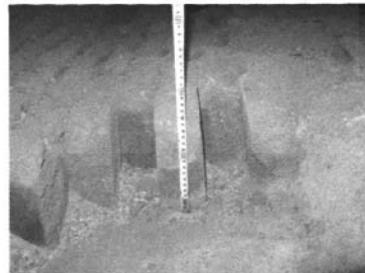
挖补范围在从罐口上部第一批砖开始,向下一层层分批挖出,直至残砖的厚度达到 200 mm 左右即可(见图 3、4)。对比几个试验罐的情况,分为如下几种情况:

图 3 鱼雷罐清除残砖厚度 200 mm 左右

残砖剩余厚度在 180 mm 左右,只需要挖出 3~4 批砖;残砖剩余厚度在 150 mm 左右,需要挖出 5~

6 批砖;残砖剩余厚度在 140 mm 左右需要挖出 8~9 批砖。对挖出部位经过清理,然后用高 200 mm 的新砖进行重新砌筑,全部填满空出部位。鱼雷罐罐口另一方部位依然如此进行。罐口两侧全部挖补好后,需要对该部位用罐口浇注料在表面进行人工拍打修补一个斜坡即可,放置 8 h 以后送到烘烤工段待烘烤后使用(图 5)。

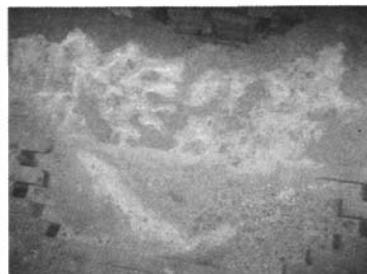
图 4 鱼雷罐挖出范围约 6 批 40 块砖

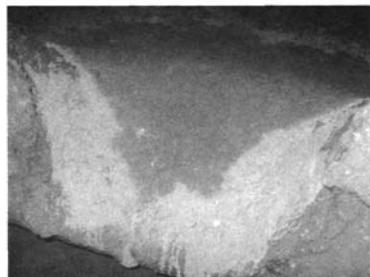
图 5 用浇注料修补后的罐口

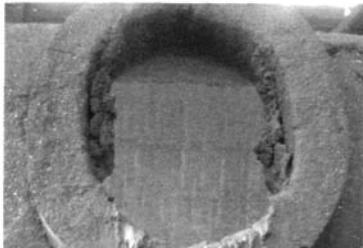
对挖补试验投入使用的鱼雷罐进行日常跟踪。由于试验用罐都是在使用中后期,因此加强热检频率,平均使用 25~30 次左右进行一次热检。图 6 所示的鱼雷罐是在 612 次冷检以后开始进行的挖补试验,再次使用 132 次时热检状况,从图中可以看出,挖补以后再次使用的鱼雷罐罐口使用良好,过铁处

与鱼雷罐柱环下部表面持平,其新砖与旧砖形成一个联体,使用效果和表面结合明显的要比以前在此部位进行浇注料修补的状况要好。

图 6 挖补以后试验罐使用 132 次罐口状况良好
