# 崇庆寺地藏殿古建修缮与泥塑的预防性保护方法

**摘要:** 崇庆寺地藏殿建筑、泥塑均因年久失修而病害累累, 急需进行现状整修。但是在古建修缮过程中, 如何在整修墙体、屋面的同时不对殿内泥塑, 尤其是附着在拟修缮墙壁上的悬塑造成破坏影响, 一直是古建维修中的一个难点问题。本文结合山西崇庆寺地藏殿古建筑的修缮, 介绍了一种兼顾泥塑文物本体临时保护和古建墙体修缮的方法: 在泥塑及墙体结构稳定性调查的基础上, 对泥塑实施预防性保护及稳固措施, 再对泥塑所在墙体进行托换, 最终在确保泥塑安全的前提下完成古建墙体的修缮。

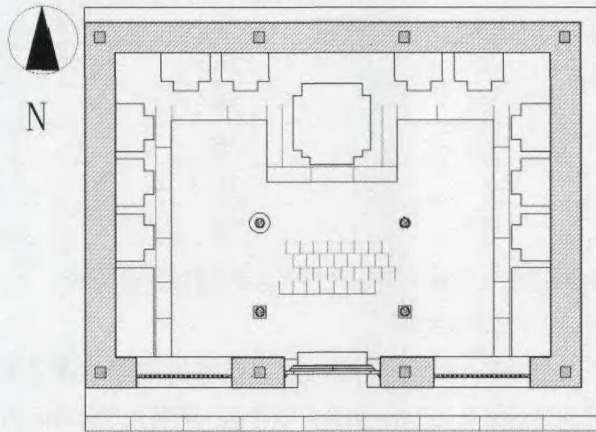
图1 地藏殿彩绘造像平面布局

崇庆寺地藏殿内主要有泥塑、木构彩画等文物, 其中泥塑又可分为悬塑和彩绘造像。殿内神台上有彩绘造像十七尊, 内容为十殿阎君和六功曹, 北侧正中塑有地藏菩萨坐像(布局如图1所示)。西、北、东墙造像上方至屋顶

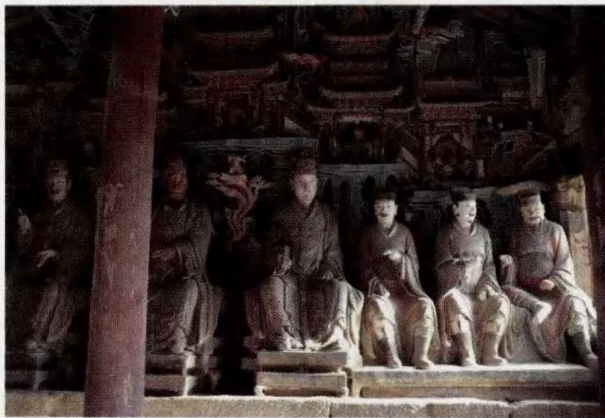
图2东山墙悬塑、泥塑

部塑有大量精美悬塑, 题材为望乡台、鬼门关等, 形成了“十殿阎君朝地藏”格局。

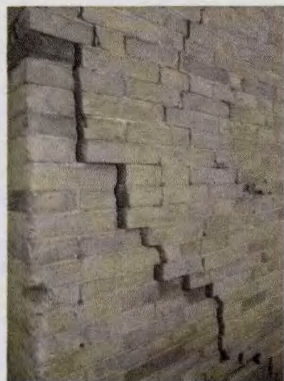
图3 西山墙裂隙

北檐墙早年塌毁,后随意修补;北、西、东三面墙体均有不同程度鼓闪,分布有多条纵贯墙体的裂隙;后檐檩枋折断,临时加固,前檐檐口局部腐朽变形,整个建筑屋顶漏雨严重,现用塑料布覆盖。

按照惯常的古建修缮工艺,东、西山墙裂隙和鼓闪严重,必须进行重砌整修。但是地藏殿内部有大量的彩绘泥

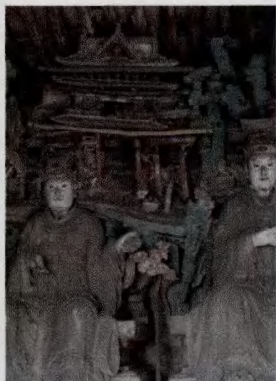
图4 北墙西侧悬塑变形

北檐墙西侧悬塑变形下沉:此处泥质云台、楼阁发生明显变形、倾斜和脱落,目前仅通过铁丝悬挂在上方檩上,下方用木棍支撑,随时有坍塌的危险。(图4所示悬塑)

北墙悬塑制作工艺与东、西山墙相同。但是北墙西侧悬塑明显变形、下坠,对比东侧坍塌区域可知有进一步损坏的可能。

殿内悬塑整体稳定性较好,但北墙西侧区域较危险,需要重点处理。

3.1.3 支顶:为了预防悬塑在墙体修缮过程中变形、向内坍塌,对云台等部位进行防护支顶。具体做法是用棉纸包裹海绵制成软垫,衬于“T”型木支架上,对悬塑加压

支撑。按照压力方向分纵向支顶和横向支顶。纵向支顶是支杆垂直于地面，向上承托悬塑。横向支顶是支杆末端与钢管架相连，垂直于墙面向悬塑施加支撑。

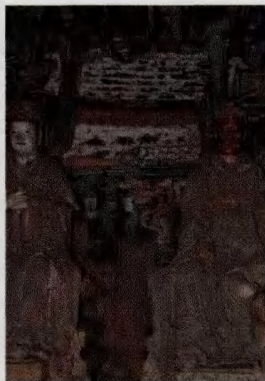
图5 北墙东侧悬塑脱落

局部悬塑坍塌损坏:北檐墙东侧为青砖补砌,无悬塑,参考北檐墙西侧对应区域存在悬塑,推断该区域早期可能存在悬塑,后由于墙体塌落已损毁(图5所示区域)。

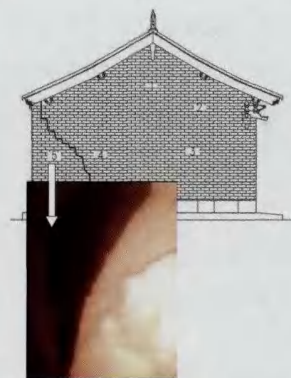
图6 西山墙探孔位置与5号探孔内窥图像

测量数据显示,西山墙平均(包括悬塑)厚约80厘米,外表砖墙最厚处(丁砖)仅有25厘米,由此推断内部存在一层土墙,悬塑固定在土墙上。为确认此推测,我们

在西、北、东三面墙上开凿探孔12处,通过探孔直接观察和内窥镜探入观察发现,地藏殿墙体确实分为内外两层,外层为单层砖砌筑,内层为厚30厘米左右土墙,两层之间

存在多处间隙,可见散碎砖、瓦等填充物。间隙的存在说明悬塑所在土墙与砖墙没有直接的连接关系,可能内侧土墙是与悬塑同时期砌筑,后来由于建筑出现问题,为了加固维修才砌筑外表的砖墙。

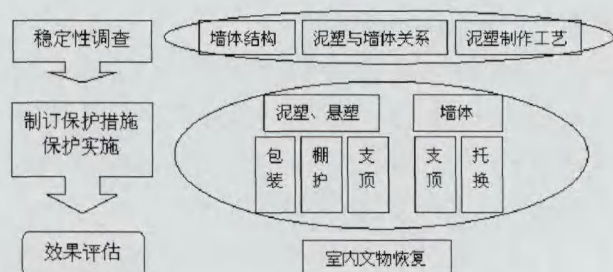
地藏殿墙体修缮及彩绘泥塑(悬塑)预防性保护技术路线

方法、泥塑预防性保护等方面统筹考虑,设计了以下的工艺流程来进行地藏殿墙体的修缮、泥塑等保护。

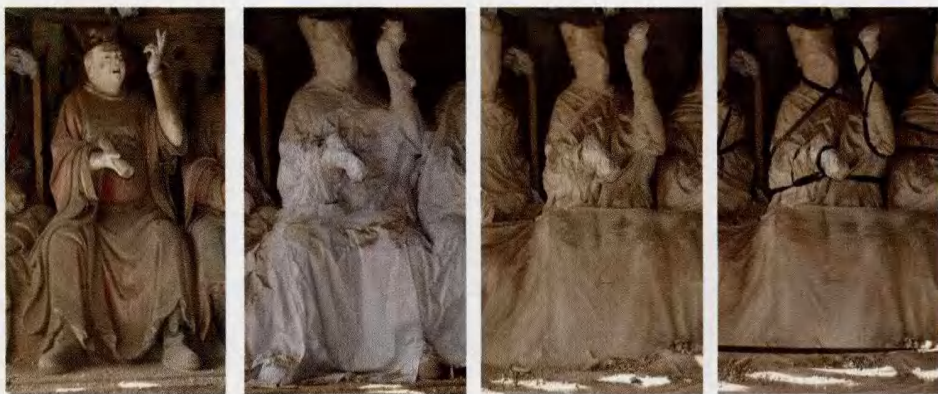
图8 泥塑包装

将泥塑凸出的手、脚等部分用光滑柔软的棉纸缠绕包裹,间隙处用裹有棉纸的海绵垫衬;再用棉纸将头、身体等部位完全包裹,纸胶带固定;然后用纱布将泥塑上半部

包裹固定,纱布的柔韧性可预防轻微撞击,还能保证包装层空气流通;最后用无纺布将泥塑整体覆盖,用绷带随形固定。无纺布有憎水能力和一定的透气性。

悬塑包装采用类似方法,将人物造像、楼阁屋檐等脆弱部分用棉纸单独缠绕包裹,空隙部分用棉纸包裹的海绵衬垫,最后用无纺布大面积覆盖。

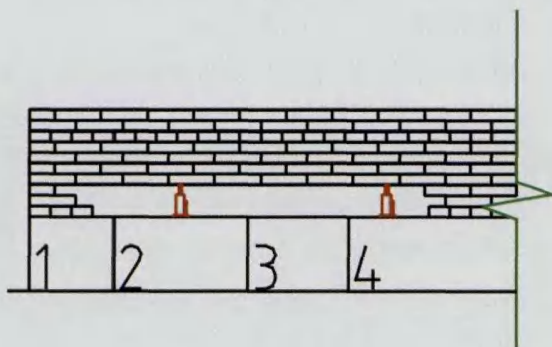
图9 托换工序示意图

完成上述工作后，自下而上对基石和砖墙墙体进行托换。将单块基石（图9中的3号基石）上部及相邻基石上方墙体凿开，依情况去除2-3层砖块；用千斤顶立于两侧基石（2、4号基石）上承重，将基石（3号）掏出；清理掏出基石，平整所在地面，加入灰浆后，将基石回归原位；基

石上方用千斤顶支顶，开始替换相邻的基石。砖墙托换方法与基石替换程序基本一致，按照原始墙体砌筑方法（六层顺砖一层丁砖）砌筑。

砖墙内与土墙之间间隙区域，采用青砖垒砌填充，灰浆填隙。必要部位加横向钢筋连接，使外墙与内部土墙体之间紧密相连。
