# 四川新津观音寺泥塑背景墙加固锚杆材料的选择和使用

**摘要:** 2009年,在维修四川新建观音寺泥塑的过程中,发现泥塑背景墙体脱开、断裂、变形等现象十分严重,针对这种情况,现场筛选和设计了碳纤维拉杆、垫片等加固材料,最终成功将背景墙恢复原位。

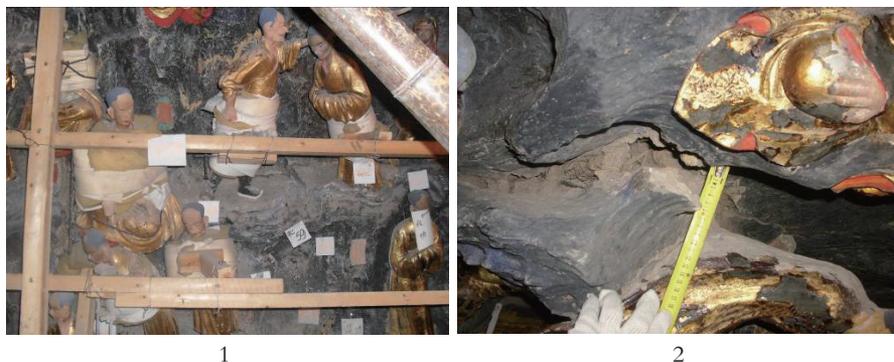
图一 观音店泥塑背景墙现状

观音殿内小罗汉背景墙主要分布在殿内的东西两侧,长15、宽5米左右。墙体开裂最严重的地方集中在东墙北部和西墙的中部,尤其是东墙北部开裂、倾斜非常严重,裂缝最宽处达5厘米,墙体向前倾斜约30度左右。墙体最高处的个别小罗汉倾斜度在60度以上,情况十分危急,随时有脱落的危险。

1. 北墙严重破损施工前支撑 2. 裂缝最宽处可达5厘米

通过对支撑墙体的结构分析和整体稳定性评估,鉴于支撑墙体的整体相对稳定,因此只需要对病害严重的部位进行局部的加固处理。由于作为塑像支撑体的竹篱笆墙为非承重墙,背景墙自重较大,仅靠化学粘结的办法已经无法有效的固定小罗汉和墙体。根据病害特点,需对局部变形、开裂的墙体使用传统工艺粘结和锚杆加固的办法才能使墙体稳定。

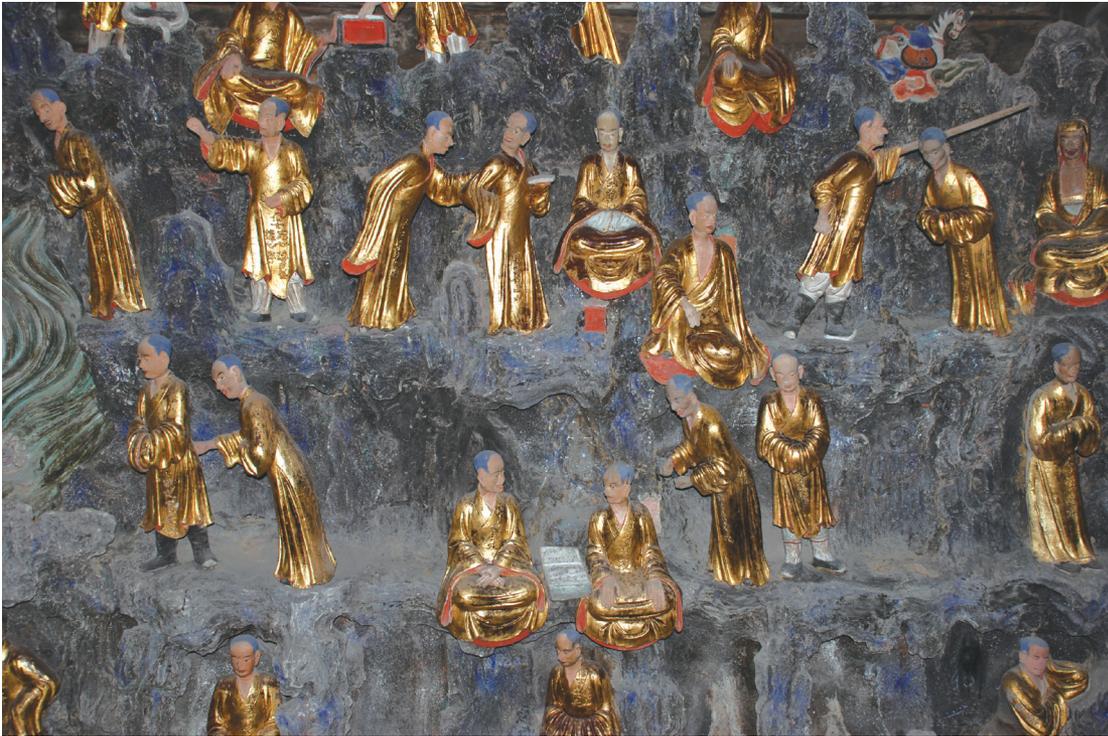
图三 东墙加固后效果图

护、外力推送、局部固定等方法，成功地将背景墙整体推回了原位，没有发生新的开裂、变形等病害。倾斜的小罗汉也通过底部锚杆加固、粘结固定等措施回到最初的位置。安装碳纤维拉杆和垫片处的背景墙泥土没有出现松动、开裂，进一步说明拉杆和垫片的拉伸性、强度等物理性能比较优异。
