# 西安建筑科技大学

# 学位论文

链篦机篦床主要零部件失效原因

分析与改进试验

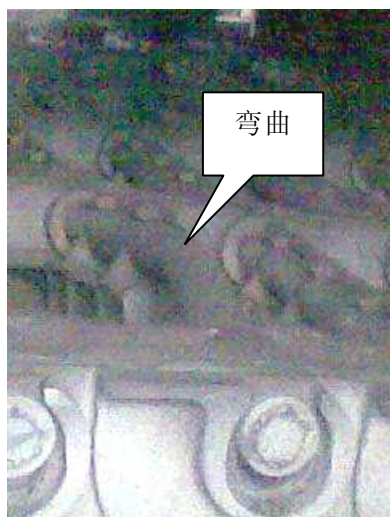
图2.1 弯曲变形的小轴

通过对失效的小轴进行宏观形貌观察和分析发现:小轴与链节轴孔侧发生了蠕变变形错位,蠕变变形方向平行篦床运行方向,严重的发生断裂,小轴在轴孔处有明显磨损;小轴中间部位发生拱起弯曲变形(见图 2.1)。小轴明显伸长,轴头高出侧板 20mm 左右,且冷却后不能缩回(见图 2.2)。蠕变变形量在篦床两侧链节处最大,弯曲变形也主要发生在篦床两侧。

由化学成分分析可知，小轴材质为 20CrMo 或 25CrMo，钢中铬含量低，抗氧化能力差，在高温与链篦机强大的驱动力作用下，强度下降，易发生蠕变变形，变形后，小轴热胀冷缩时不能顺利通过链节孔造成小轴胀弯、伸长后不能缩回。材料的高温强度低，塑性和韧性小，致使材料易于断裂。因此，小轴材质不能满足要求。同时，我们研究发现，有时篦板被干球卡死，卸料翻转后不能正常回位，重新布料时局部缺料，小轴在高温时因失去料层保护，局部高温更易引起胀弯。

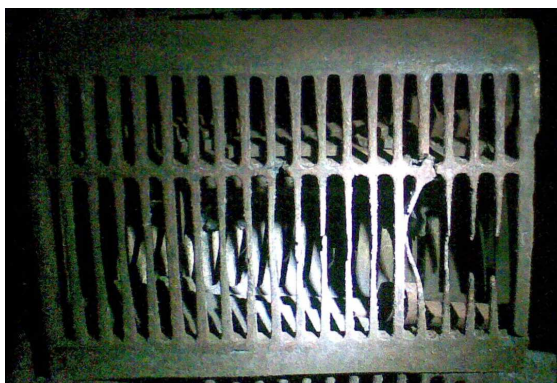
图2.6 篦条磨损断裂的篦板

通过对失效的篦板样品进行宏观形貌观察和分析发现：篦板表面有许多腐蚀凹坑，篦条厚度变薄，最薄处不足  $3\text{mm}$ （原设计  $8\text{mm}$ ），磨损严重处篦条断开。（见图 2.6）

篦板运行至链篦机铲料板处卸料时，在球团冲刷作用下磨损失效。

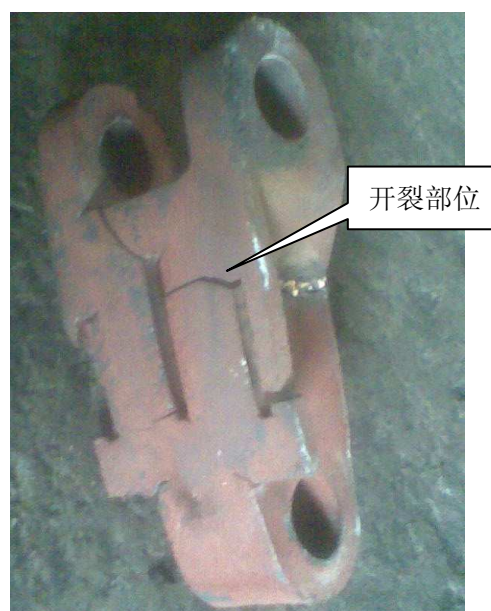
图 2.7 断裂失效的链节

通过对失效的链节进行宏观形貌观察和分析发现：断口颜色鲜亮，可判断新鲜断口是在冷态转机时形成的。链节与主轴链轮啮合部位磨损严重。裂纹主要集中在链节滤缝开孔起始位置，并且多处于与链轮啮合終了部位，链节断裂失效只发生在南面第一排链条。（见图 2.7）

主轴链轮固定方式不合理,高温条件下,链轮发生了缓慢移位,链节在与其啮合过程中被逐渐磨损,强度下降,链轮位置移动后,在冷态转机时,小轴收缩,链节与链轮不能正常啮合,链节被链轮挤裂或崩断。因此,链节失效主要是由于主轴设计不合理,且高温下,生产操作,工艺控制不当造成。

两侧链轮的紧定螺钉调换位置装在另一侧；链轮外侧上机床车去 40mm，二外侧各增加一个 M350×3 的锁紧螺母。改进前后的主轴结构见图 4.6 与图 4.7。

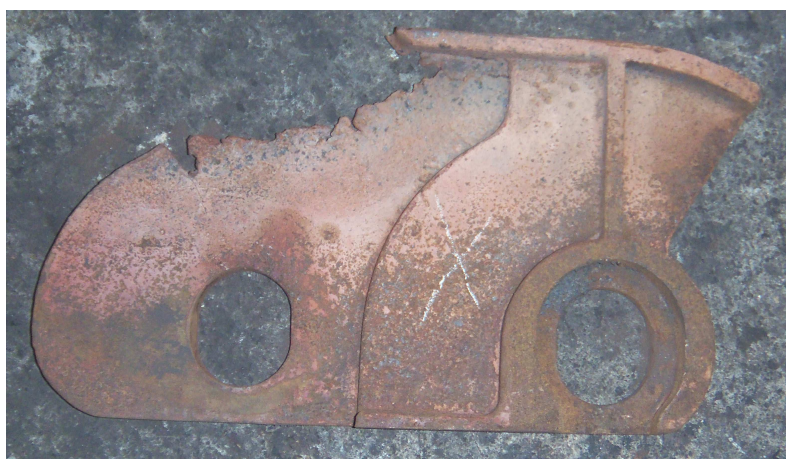
图 2.8 局部氧化烧损失效的侧板

通过对失效的侧板进行观察检查发现，侧板与球团矿接触面有腐蚀凹坑，局部烧穿缺损。（见图 2.8）

侧板安装在篦床的二侧,在上篦床,侧板位于滑道的上方,与滑道形成一个滑动密封。侧板主要对篦床二侧漏球起密封作用。因侧板始终处于高温与低温的交变工况下工作。侧板旁边的球团料同时也对侧板起保护作用。当篦床二侧出现空料时,就会造成侧板在高温区域干烧,使侧板提前失效。

篦床二侧布不到料的主要原因有：（1）溜料板二侧粘料；（2）摆头皮带机摆幅不够。解决处理方法：（1）组织人工清除溜料板二侧粘料；（2）采用 1Cr18Ni9Ti 奥氏体不锈钢材料重新制作一件溜料，该不锈钢材质无磁性，可减轻积料。（3）在生产过程中调节摆头皮带机摆动机构螺杆，适当增大摆幅，确保篦床二侧能布到料。

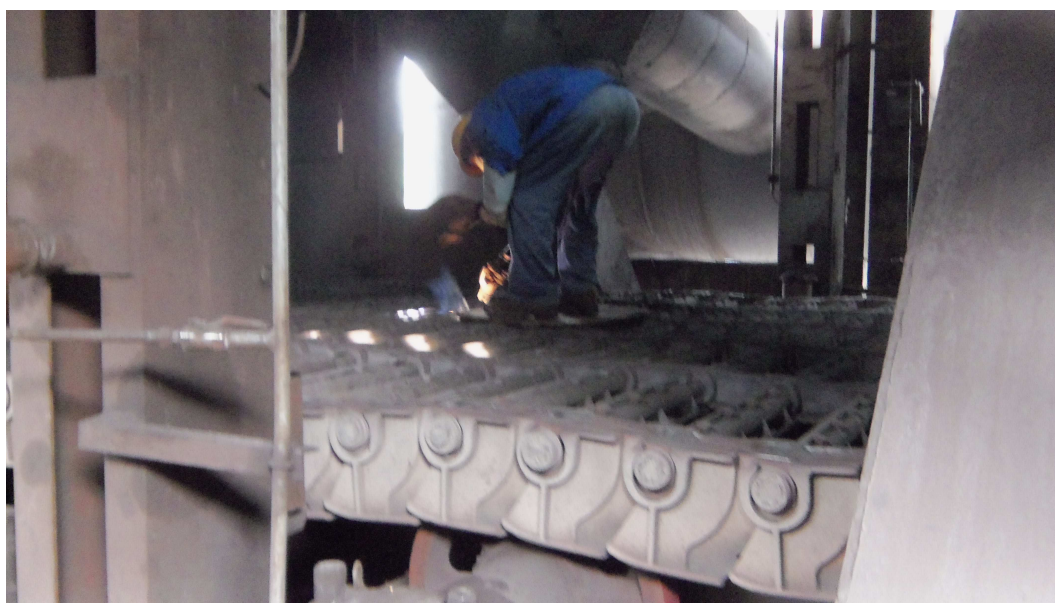
图3.2 链篦机运行中维修篦板

链篦机篦床在正常生产时,以1.7~2.2m/min的速度慢速移动,运行中如发生篦板损坏、脱落等隐患,运转至下篦床时需要及时处理,见图3.2。链篦机在正常生产条件下,突然降低机速或高温停机,极易导致布系统压料停产,篦床设备损坏,窑中焙烧气氛恶化,成品球质量下降。一般情况下,为避免因链篦机机速的波动打破生产工艺系统

的平衡或引发设备事故，在处理以上隐患时不停机也不降机速，根据链篦机正常生产时的运行速度及维修距离计算，处理故障时间不宜超过4分钟；因此，要求处理时间必须尽可能短。在下篦床温度最低处温度也有 $200\sim 300^{\circ}\text{C}$ ，篦板原设计采用螺栓固定，更换耗时较长，且安装螺栓时易将手烫伤；在篦床的日常维护中，后来探索采用焊接方法更换或加固篦板，实践证明，采用焊接固定方法安装篦板可达到用螺栓固定篦板相同效果，既安全，又快捷，图3.2为链篦机运行中工人正在烧焊加固篦板固定件。因此，在选择篦板材质时，必须考虑其是否具有良好的焊接性能。

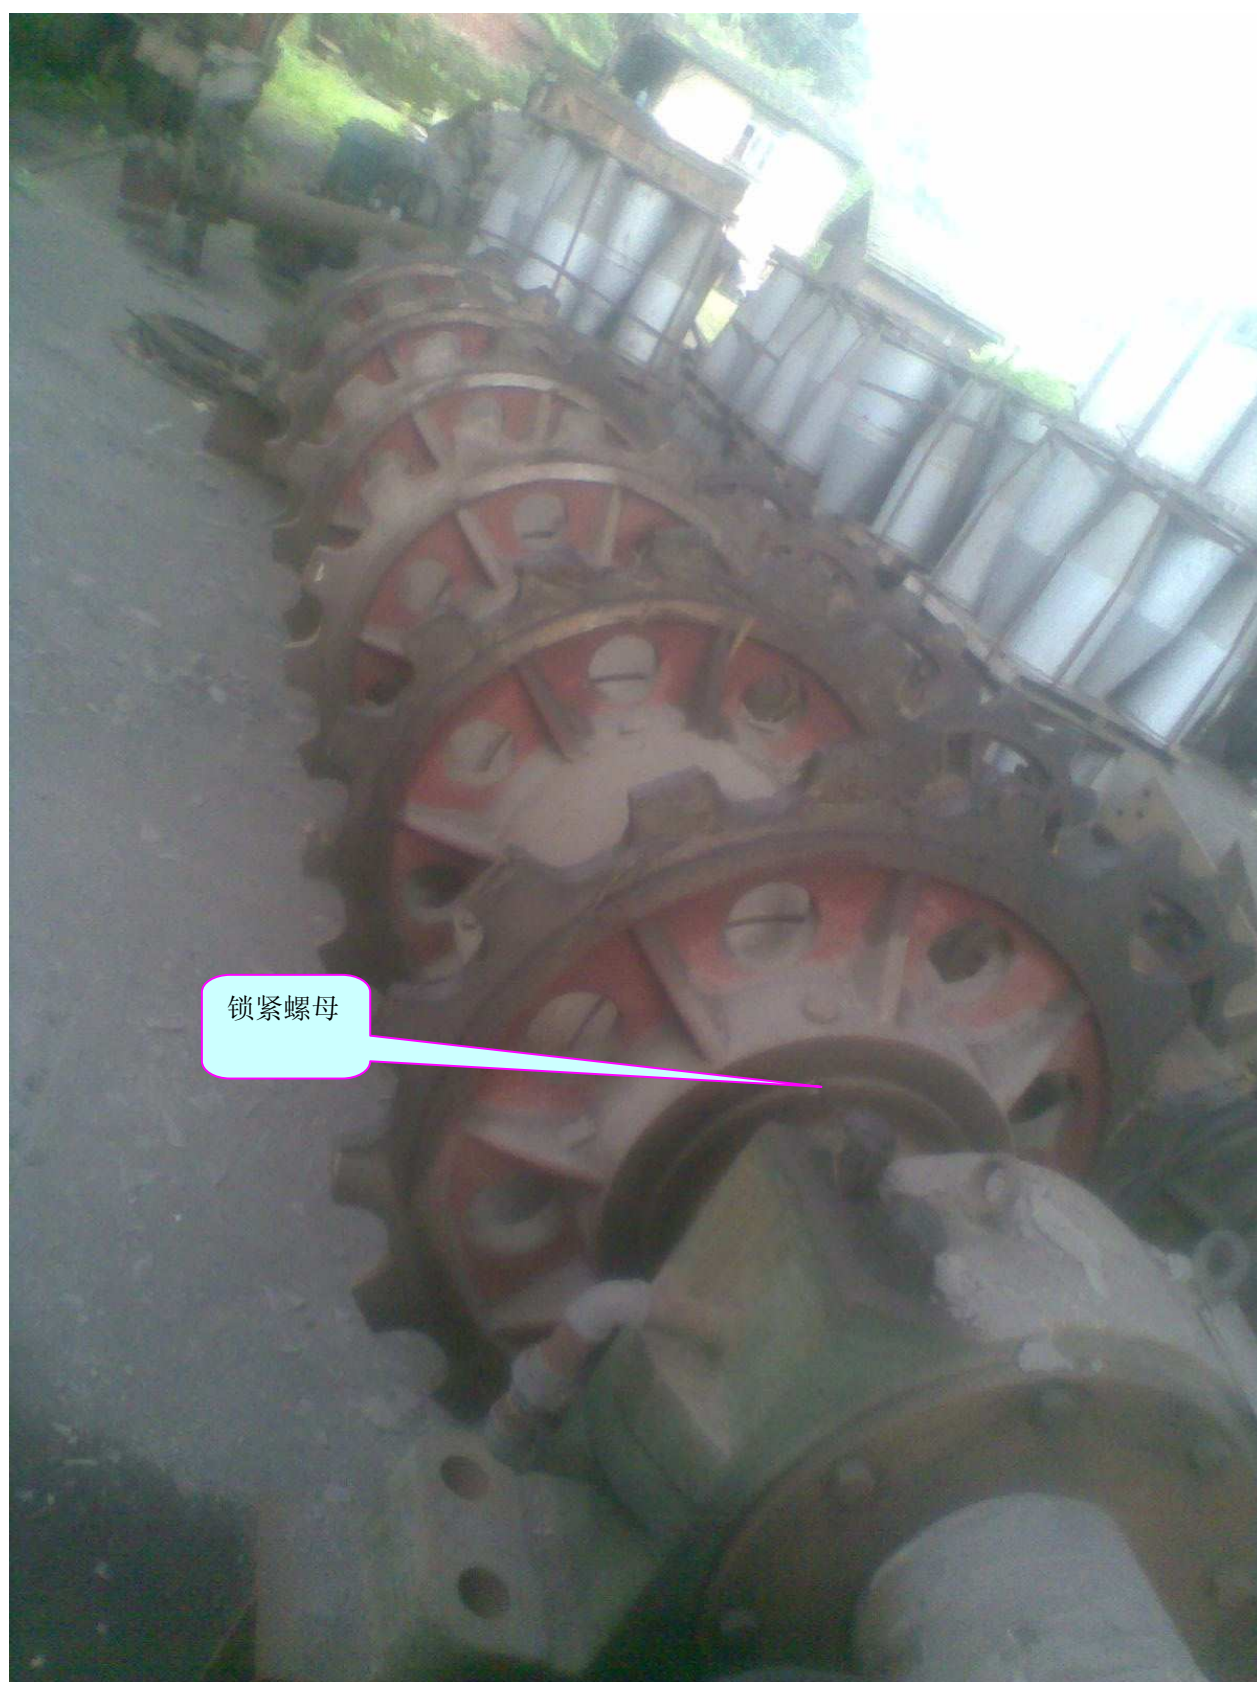
图 4.9 改进后的链篦机主轴实物图

链篦机主轴改进于 2011 年底完成备件制作（见图 4.9），2012 年 6 月检修时更换，经热负荷试车，生产运行正常。高温运转一个月后，降温停机进入链篦机内部检查，链轮无松动现象，链轮与篦床链节啮合良好。至今未发生过链节因此挤坏开裂失效情况。
