SPHC 热轧带钢氧化铁皮成因和控制措施

摘 要: 分析了首钢京唐公司 1580mm 热轧线生产冷轧料时的氧化铁皮生成原因, 通过优化加热制度和除鳞工艺, 加强设备管理, 制定合理的换辊周期, 氧化铁皮压入的表面缺陷得到了有效控制, 冷轧料表面质量得以明显改善。

Scale Formation Causes of Hot Rolled SPHC Strip and Its Control Measure

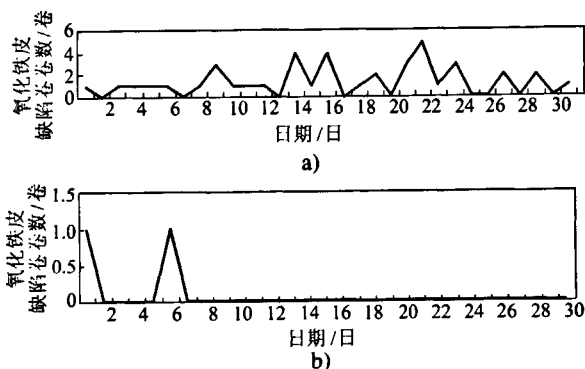
图 5 改进前后酸轧机组产生氧化铁皮的原料卷数量统计

通过优化加热制度和除鳞工艺, 加强设备管理并制定了合理的换辊周期, SPHC 热轧带钢的氧化铁皮压入表面缺陷得到了有效控制, 冷轧料表面质量明显改善, 见图 5。

a) 改进前; b) 改进后

工作辊老化, 会在带钢表面形成氧化铁皮。因此制定了合理的换辊周期, 精轧工作辊换辊周期由原来 2300~2500t 调整到 1500t 以下。并对工作辊冷却水嘴进行每天 3 次的检查, 发现堵塞情况及时疏通水嘴, 保证工作辊在良好的冷却工况下进行工作; 在侧导板衬板更换时, 一定要调整好高度, 保证平滑过渡, 不存在过度磨损形成台阶, 发现过度磨损台阶, 必须及时更换, 防止带钢下表面划伤后生成氧化铁皮。
